表 92 劣化状況調査票 No. 27 (平野小学校/校舎棟/教室管理棟)

通し番号	27			調査日	令和2年11月5日
学校名	平野小学校	学校番号	505	記入者	教育総務課 新野武憲
建物名	校舎棟/教室管理棟			建築年度	1983年 (S58 年度)
棟番号	12			階数	地上 2階
構造種別	RC造	延床面積	2,318 m ²

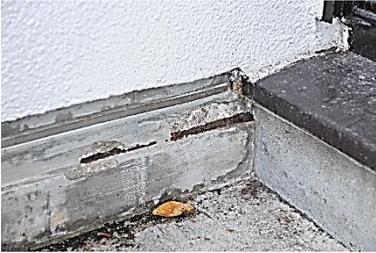
<p>写真-355 基礎ひび割れと鉄筋の露出</p>

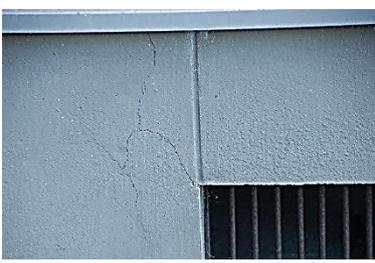
<p>写真-431 柱脚部基礎のひび割れ</p>

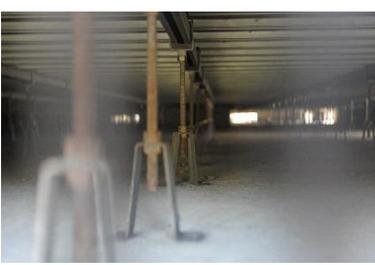
部位	仕様 (該当する項目にチェック)	工事履歴(部位の更新)		劣化状況 (複数回答可)	箇所数	特記事項	評価
		年度	工事内容				
1 屋根 屋上	<input type="checkbox"/> アスファルト保護防水	H27	修繕(20m ²)	<input checked="" type="checkbox"/> 降雨時に雨漏りがある	1	・屋根全体に錆あり ・南西側屋根に雨漏りあり、冬季には融雪漏水あり、天井に雨漏り痕あり、H27に20m ² 修繕済みだが現在も漏水発生あり ・社教玄関部への落雪防止のため後付けで雪止めと雪割りの設置あり、漏水との関連疑いあり	D
	<input type="checkbox"/> アスファルト露出防水			<input checked="" type="checkbox"/> 天井等に雨漏り痕がある	1		
	<input type="checkbox"/> シート防水、塗膜防水			<input type="checkbox"/> 防水層に膨れ・破れ等がある			
	<input checked="" type="checkbox"/> 勾配屋根(長尺金属板、折板)			<input checked="" type="checkbox"/> 屋根葺材に錆・損傷がある	広範囲		
	<input type="checkbox"/> 勾配屋根(スレート、瓦類)			<input type="checkbox"/> 笠木・立上等に損傷がある			
	<input type="checkbox"/> その他の屋根 ()			<input type="checkbox"/> 樋やルーフトンを目視点検できない			
				<input type="checkbox"/> 既存点検等で指摘がある			
2 外壁	<input checked="" type="checkbox"/> 塗仕上げ			<input type="checkbox"/> 鉄筋が見えているところがある		・社教玄関部の軒天ボードに損傷あり ・基礎、基礎換気口にひび割れあり ・鉄骨ブレースに錆はあるが構造耐力上の問題は無し ・鉄扉に軽微な錆あり	B

<p>写真-437 屋根各所 (屋根面の錆、雪割り、H27 漏水修繕箇所)</p>

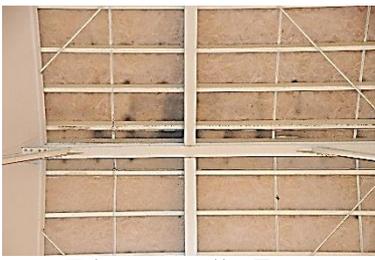
部位	修繕・点検項目	改修・点検年度	特記事項(改修内容及び点検等による指摘事項)	評価	
3 内部仕上 (床・壁・天井) (内部建具) (間仕切等) (照明器具) (エアコン)等	<input type="checkbox"/> 老朽改修		・築31年経過・経過年数によりC評価 ・天井と床に漏水痕あり ・天井材のビス止め部分において黒シみの発生が数十か所あり	B	
	<input type="checkbox"/> エコ改修				
	<input type="checkbox"/> トイレ改修				
	<input type="checkbox"/> 法令適合				
	<input type="checkbox"/> 校内LAN				
	<input type="checkbox"/> 空調設置				
	<input type="checkbox"/> 障害児等対策				
	<input type="checkbox"/> 防犯対策				
4 電気設備	<input type="checkbox"/> 分電盤改修		・築31年経過 ・分電盤・配線・配管について過半の床面積に渡る改修履歴なし ・経過年数によりC評価	C	
	<input type="checkbox"/> 配線等の敷設工事				
	<input type="checkbox"/> 昇降設備保守点検				
	<input type="checkbox"/> その他、電気設備改修工事				
5 機械設備	<input type="checkbox"/> 給水配管改修		・築31年経過 ・給水配管、排水配管について過半の床面積に渡る改修履歴なし ・経過年数によりC評価	C	
	<input type="checkbox"/> 排水配管改修				
	<input checked="" type="checkbox"/> 消防設備の点検	毎年			9月、3月に実施
	<input type="checkbox"/> その他、機械設備改修工事

<p>写真-440 天井の漏水痕</p>

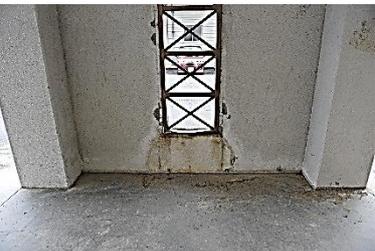
<p>写真-444 セパ穴の露出</p>

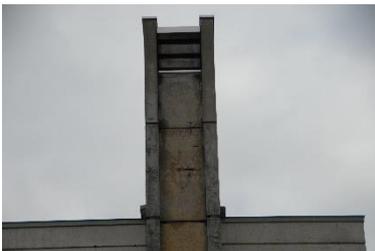
<p>写真-445 壁面のひび割れ、鋼製枠の錆・変形</p>

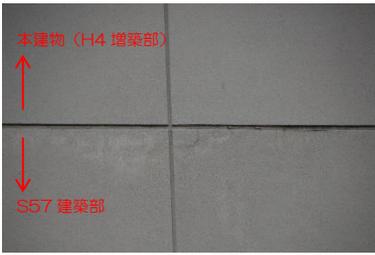
<p>↑ 本建物 (H4 増築部) ↓ S57 建築部</p> <p>写真-471 増築部境界でのひび割れ</p>

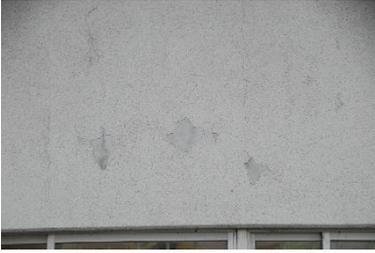
<p>写真-530 鉄筋の露出</p>

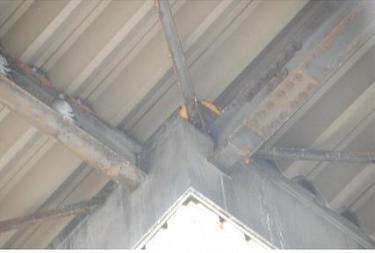
<p>写真-531 壁面の塗膜剥離</p>

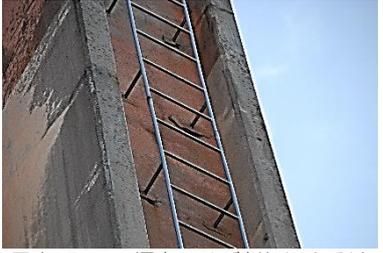
<p>写真-590 手摺の腐食による断面欠損</p>

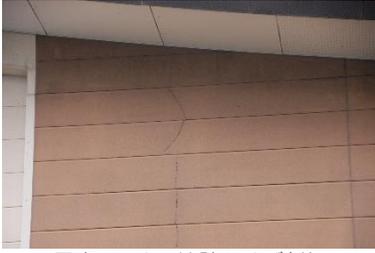
<p>写真-639 外壁サイディングの腐食・ひび割れ</p>

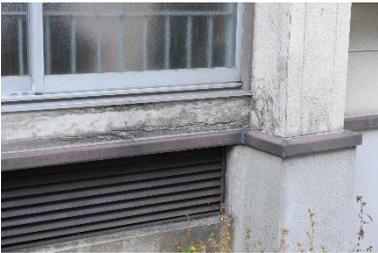
<p>写真-641 基礎の白華・ひび割れ</p>

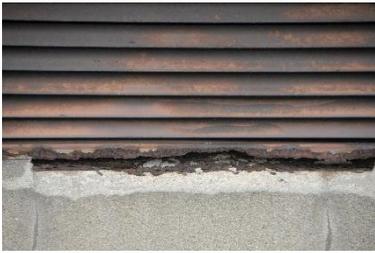
<p>写真-642 外壁サイディングの腐食・ひび割れ</p>

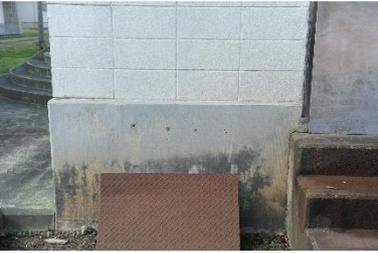
<p>写真-652 外壁の錆汁汚れ・塗膜剥離、基礎のひび割れ</p>
