長井市  
学校教育施設長寿命化計画  
資料編  
劣化状況（令和2年3月時点）

令和8年1月

長 井 市  
長井市教育委員会

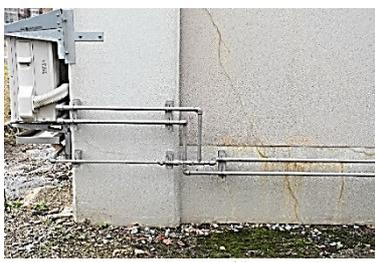
<p>写真-8 外壁のひび割れ・錆汁</p>

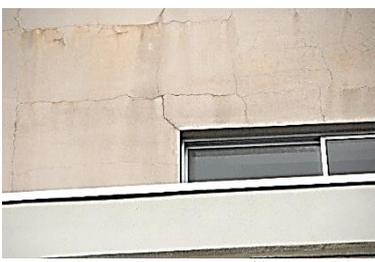
<p>写真-9 4階塔屋のひび割れ・錆汁</p>

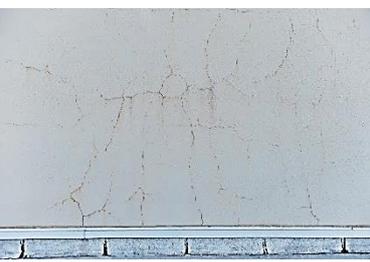
<p>写真-10 4階塔屋のひび割れ・錆汁</p>

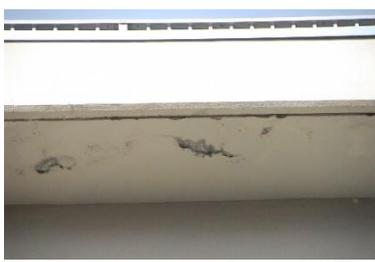
<p>写真-11 軒天仕上げ剥離・下地露出</p>

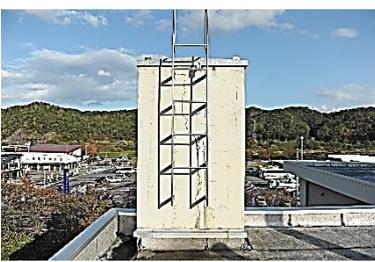
<p>写真-12 煙突外周ひび割れ</p>

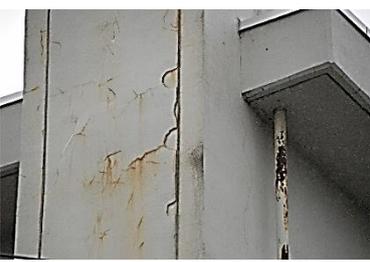
<p>写真-13 煙突外周の剥落危険箇所</p>

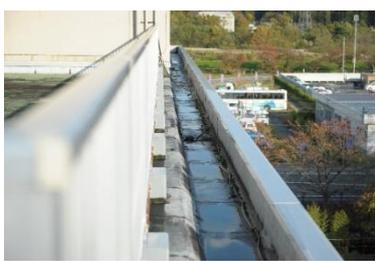
<p>写真-14 屋上排水路の排水不良</p>

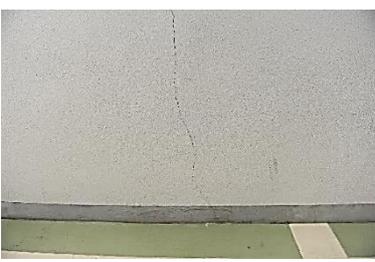
<p>写真-18 屋内壁のひび割れ</p>

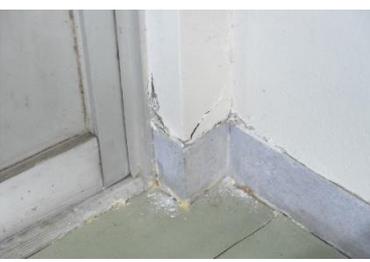
<p>写真-19 屋内壁のひび割れ・白華・塗膜の浮き</p>

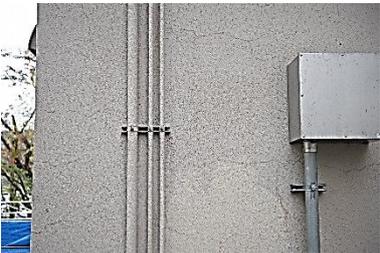
<p>写真-21 外壁のひび割れ</p>

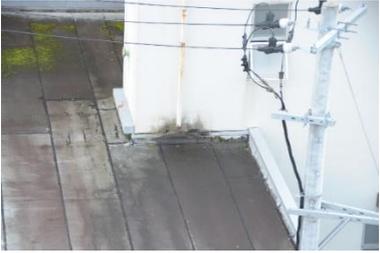
<p>写真-24 屋上アスファルト防水の膨れ・コケ・ひび割れ</p>

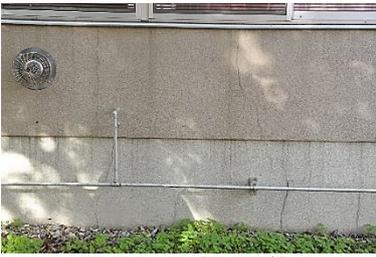
<p>写真-34 外壁のひび割れ</p>

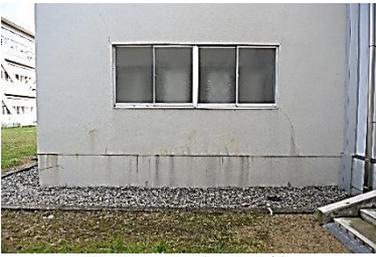
<p>写真-35 外壁のひび割れ</p>

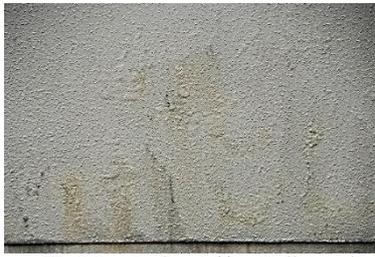
<p>写真-36 外壁の白華・塗膜の浮き</p>

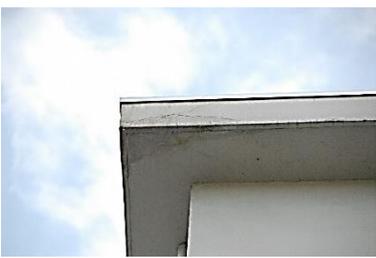
<p>写真-37 4階塔屋の剥落危険箇所</p>

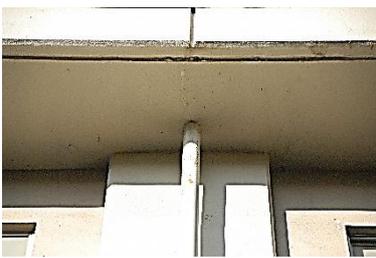
<p>写真-38 軒天仕上げ剥離</p>

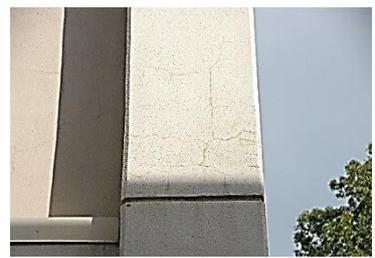
<p>写真-39 柱のひび割れ</p>

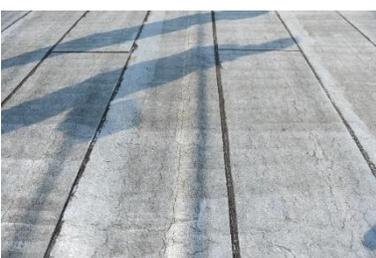
<p>写真-40 屋上アスファルト防水の膨れ・ひび割れ</p>

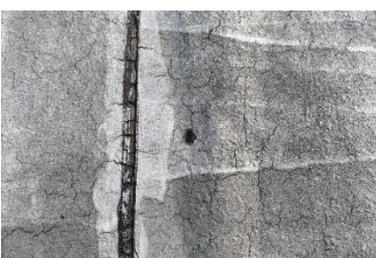
<p>写真-41 屋上アスファルト防水の膨れ・ひび割れ・破れ穴</p>

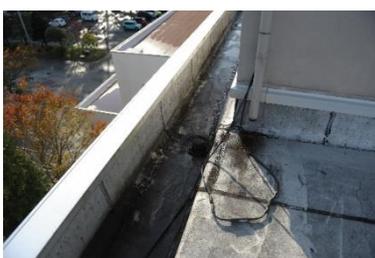
<p>写真-42 屋上排水路の排水不良</p>

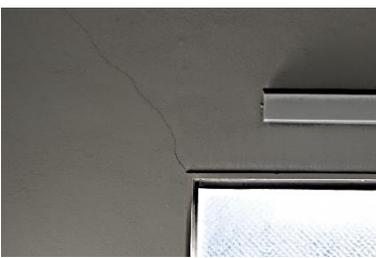
<p>写真-43 階段室内壁のひび割れ</p>

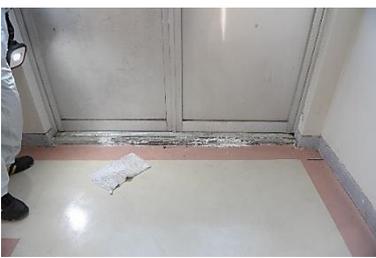
<p>写真-44 内装モルタルの粉碎損傷</p>

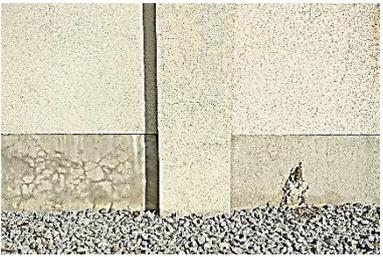
<p>写真-60 柱・外壁・基礎のひび割れ</p>

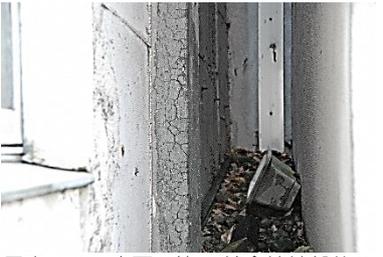
<p>写真-63 南西の第2校舎接続部分の狭隘部の柱の大量の亀裂</p>

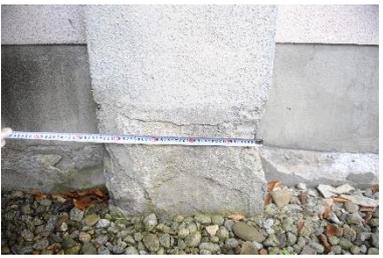
<p>写真-66 柱脚の断面欠損</p>

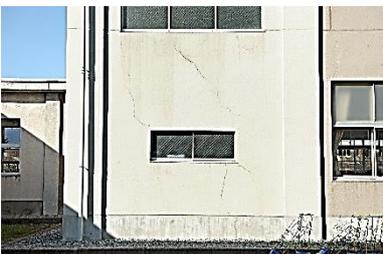
<p>写真-73 外壁・基礎のひび割れ</p>

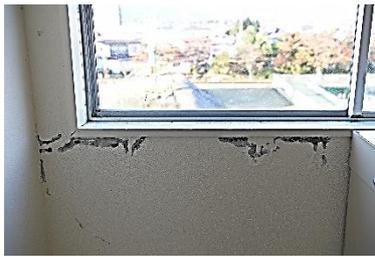
<p>写真-81 屋内サッシ廻りの塗膜剥離</p>

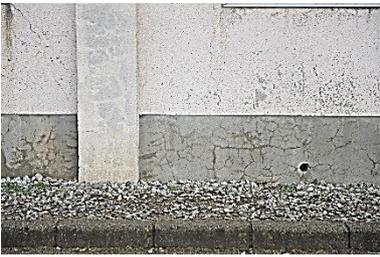
<p>写真-86 外壁・柱・基礎の亀裂</p>

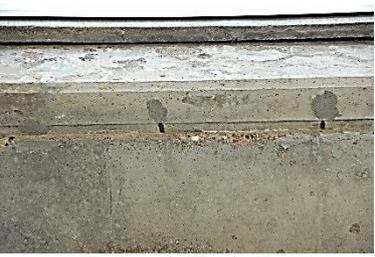
<p>写真-87 軒天の鉄筋露出</p>

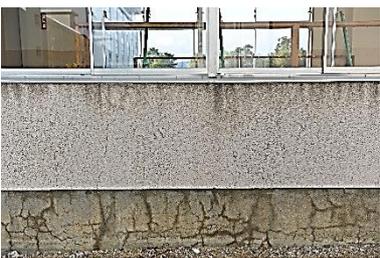
<p>写真-92 外壁・基礎の亀裂</p>

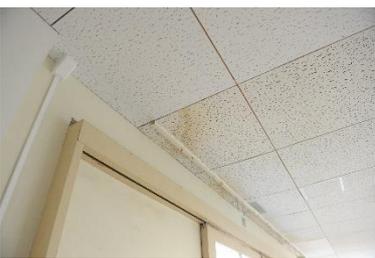
<p>写真-94 天井の漏水跡</p>

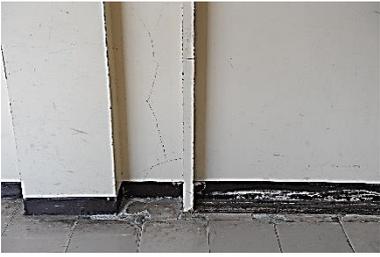
<p>写真-95 屋内壁・床の亀裂、コンクリートの白華と仕上げの損傷</p>

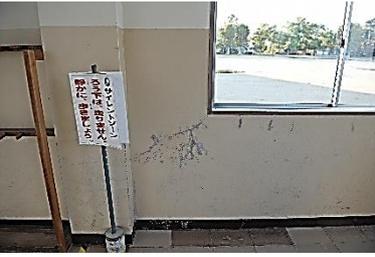
<p>写真-96 屋内壁のひび割れ・塗膜の剥離</p>

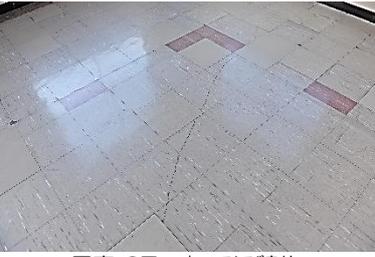
<p>写真-97 床のひび割れ</p>

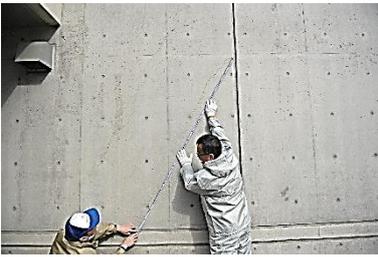
<p>写真-99 ピロティ外壁のひび割れ</p>

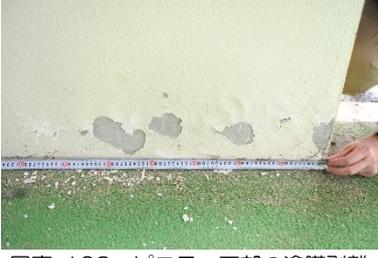
<p>写真-102 ピロティ下部の塗膜剥離</p>

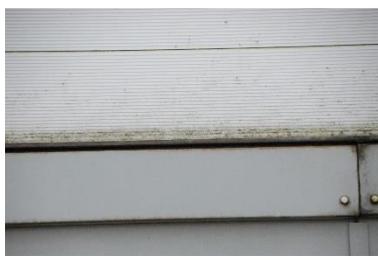
<p>写真-115 外壁・サッシ廻りの汚れ</p>

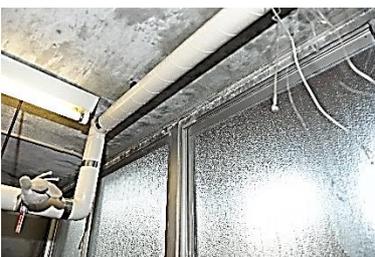
<p>写真-273 機械室アルミサッシの腐食</p>

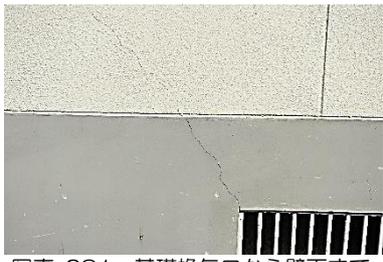
<p>写真-281 基礎換気口から壁面まで及ぶひび割れ</p>

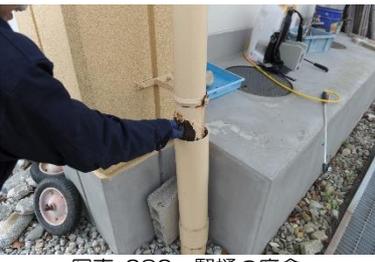
<p>写真-282 縦樋の腐食</p>

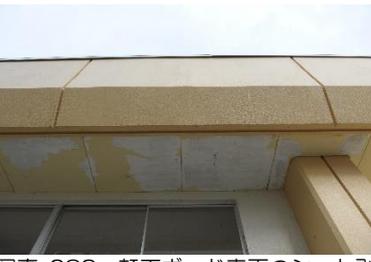
<p>写真-283 軒天ボード表面のシート剥離</p>

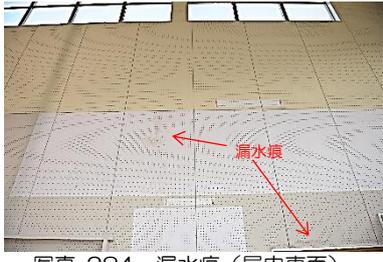
<p>写真-284 漏水痕 (屋内東面)</p>

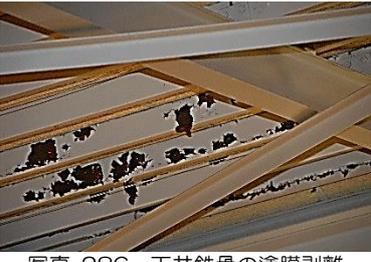
<p>写真-286 天井鉄骨の塗膜剥離</p>

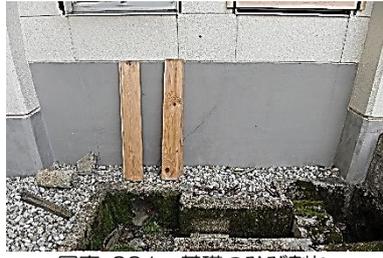
<p>写真-291 基礎のひび割れ</p>

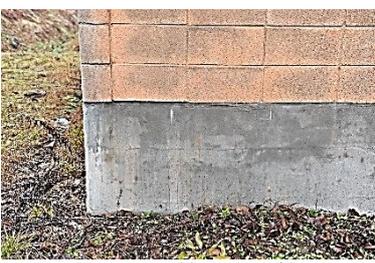
<p>写真-299 基礎のひび割れ</p>

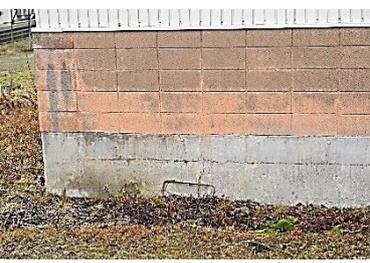
<p>写真-300 基礎のひび割れ</p>

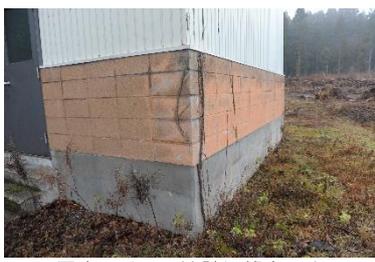
<p>写真-301 外壁に絡むツタ</p>

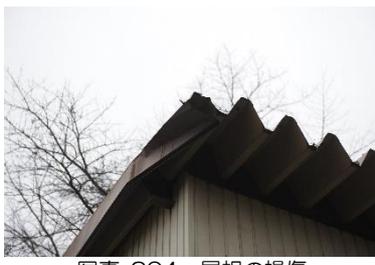
<p>写真-304 屋根の損傷</p>

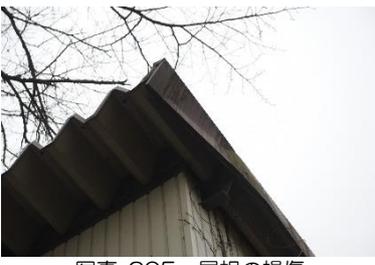
<p>写真-305 屋根の損傷</p>

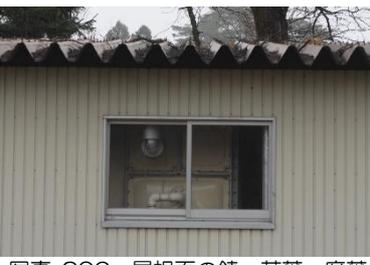
<p>写真-306 屋根面の錆、落葉・腐葉土の堆積</p>
