## ボーリング柱状図

調 査 名 地域資源リサイクル推進整備事業用地地質調査

| ボーリング名 | B N O . 2 | | 調査位置 | 長 井 市 五 十 川 地 内 | | | | 北 緯 | |

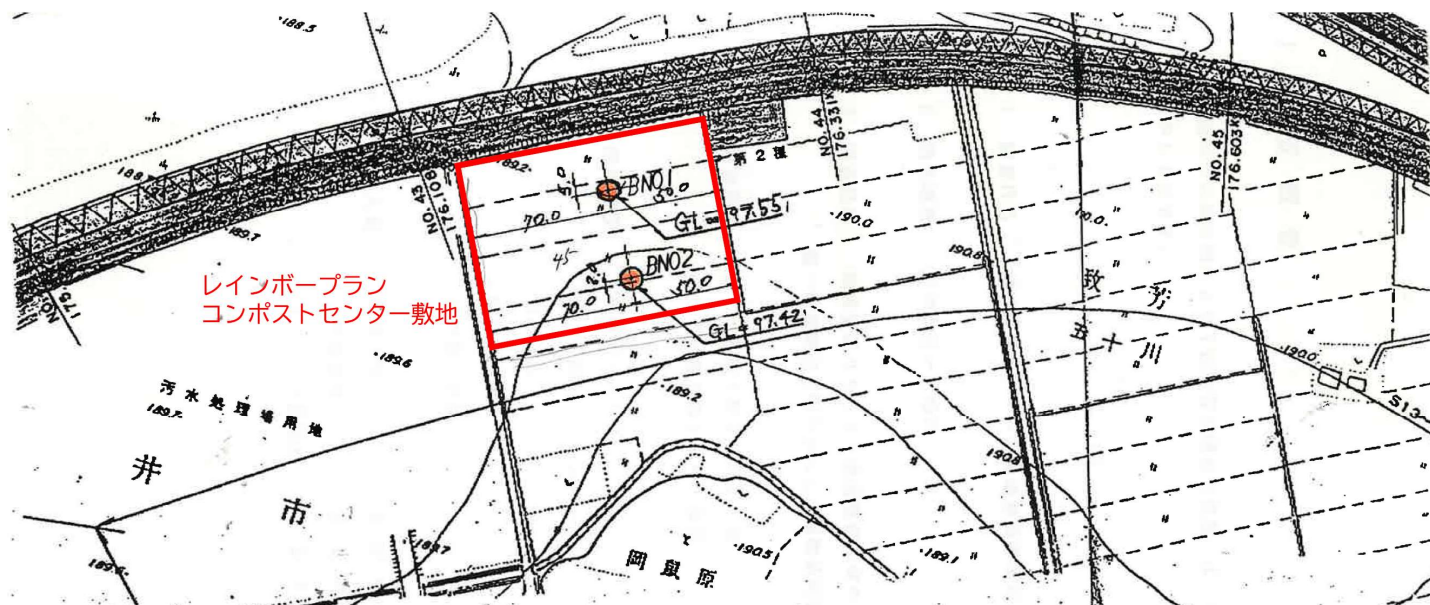
| 孔 口 標 高 | 97.42m | 角 | 180°<br>上 | 方 | 北 0°<br>270° 西 90° 東 180° 南 | 地盤<br>公 配 | 鉛 直<br>90° | 水平 0° | 使用<br>機 種 |
| 総掘進長 | 10.36m | 度 | 下 0° | 向 | | | | | |

| 標尺 | 標高 | 層厚 | 深度 | 柱状 | 土質区分 | 色調 | 相對密度 | 相對稠度 | 記事 | 標準貫入試験 | | | 原位置試験 | | 試料採取 | | 室内試験<br>(進月日) |
|---|---|---|---|---|---|---|---|---|---|---|---|---|---|---|---|---|---|
| | 97.12 | 0.30 | 0.30 | ○ | 粘土質シルト | 黄茶灰色 | | | 全体に粘着性土が軟らかく、砂力を含む。草根も混入。 | 11/2<br>2.70<br>号 | 1.15 | 10 | 9 | 7 | 26 | | |
