表 92 劣化状況調査票 No. 27 (平野小学校/校舎棟/教室管理棟)

通し番号	27			調査日	令和2年11月5日
学校名	平野小学校	学校番号	505	記入者	教育総務課 新野武憲
建物名	校舎棟/教室管理棟			建築年度	1983年 (S58 年度)
棟番号	12			階数	地上 2階
構造種別	RC造	延床面積	2,318 m ²

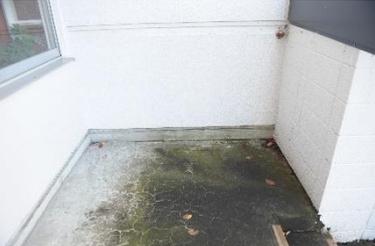
<p>写真-341 北側階段の藻・汚れ</p>

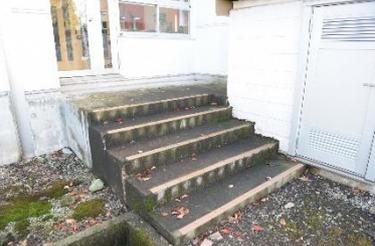
<p>写真-342 北側階段の藻・コケ・汚れ</p>

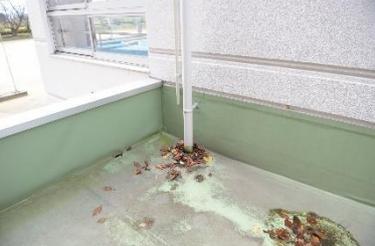
部位	仕様 (該当する項目にチェック)	工事履歴(部位の更新)		劣化状況 (複数回答可)	箇所数	特記事項	評価
		年度	工事内容				
1 屋根 屋上	<input type="checkbox"/> アスファルト保護防水	H29	ホリドリ樹脂系	<input type="checkbox"/> 降雨時に雨漏りがある		・一部排水口に落葉詰まりあり ・築37年経過 ・H29老朽改修済み、その後3年経過 ・改修後10年以上以内はA評価	A
	<input type="checkbox"/> アスファルト露出防水			<input type="checkbox"/> 天井等に雨漏り痕がある			
	<input checked="" type="checkbox"/> シート防水、塗膜防水			<input type="checkbox"/> 防水層に膨れ・破れ等がある			
	<input type="checkbox"/> 勾配屋根(長尺金属板、折板)			<input type="checkbox"/> 屋根葺材に錆・損傷がある			
	<input type="checkbox"/> 勾配屋根(スレート、瓦類)			<input type="checkbox"/> 笠木・立上り等に損傷がある			
	<input type="checkbox"/> その他の屋根 ()			<input type="checkbox"/> 樋やルーフドレンを目視点検できない			
				<input type="checkbox"/> 既存点検等で指摘がある			
2 外壁	<input checked="" type="checkbox"/> 塗仕上げ	H29	老朽改修	<input type="checkbox"/> 鉄筋が見えているところがある		・北側はバルコニー階段で葉、コケの汚れあり ・築37年経過 ・H29老朽改修済み、その後3年経過 ・改修後10年以上以内はA評価	A
	<input type="checkbox"/> タイル張り、石張り			<input type="checkbox"/> 外壁から漏水がある

<p>写真-347 排水口の落葉溜り</p>

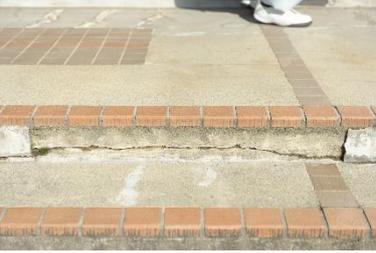
<p>写真-352 南側階段のひび割れ</p>

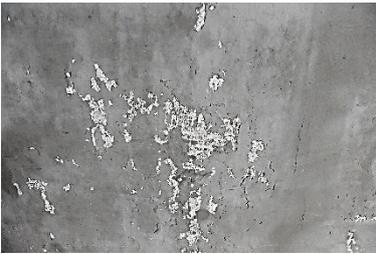
<p>写真-359 地下室内壁面のモルタル仕上げ剥離</p>

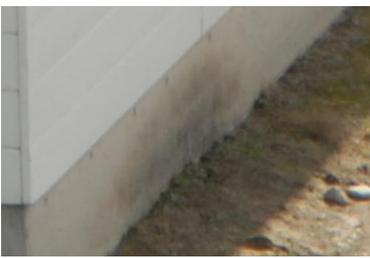
<p>写真-365 基礎部の汚れ</p>

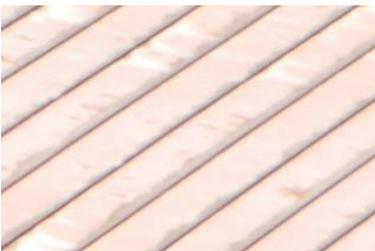
部位	仕様 (該当する項目にチェック)	工事履歴(部位の更新)		劣化状況 (複数回答可)	箇所数	特記事項	評価
		年度	工事内容				
1 屋根 屋上	<input type="checkbox"/> アスファルト保護防水			<input type="checkbox"/> 降雨時に雨漏りがある		・築28年経過 ・屋根面に軽微な錆あり	B
	<input type="checkbox"/> アスファルト露出防水			<input type="checkbox"/> 天井等に雨漏り痕がある			
	<input type="checkbox"/> シート防水、塗膜防水			<input type="checkbox"/> 防水層に膨れ・破れ等がある			
	<input checked="" type="checkbox"/> 勾配屋根(長尺金属板、折板)			<input checked="" type="checkbox"/> 屋根葺材に錆・損傷がある	軽微で 点在		
	<input type="checkbox"/> 勾配屋根(スレート、瓦類)			<input type="checkbox"/> 笠木・立上り等に損傷がある			
	<input type="checkbox"/> その他の屋根 ()			<input type="checkbox"/> 樋やルーフドレンを目視点検できない			
				<input type="checkbox"/> 既存点検等で指摘がある			
2 外壁	<input type="checkbox"/> 塗仕上げ			<input type="checkbox"/> 鉄筋が見えているところがある		・築28年経過 ・外壁や基礎に多少の汚れはあるが 使用に支障なし	B
	<input type="checkbox"/> タイル張り、石張り			<input type="checkbox"/> 外壁から漏水がある			
	<input checked="" type="checkbox"/> 金属系パネル			<input type="checkbox"/> 塗装の剥がれ

<p>写真-367 屋根面の錆</p>

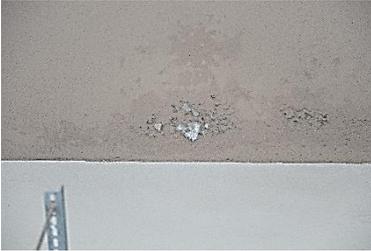
部位	仕様 (該当する項目にチェック)	工事履歴(部位の更新)		劣化状況 (複数回答可)	箇所数	特記事項	評価	
		年度	工事内容					
1 屋根 屋上	<input checked="" type="checkbox"/> アスファルト保護防水 (3階図工室東屋上)	H26	老朽改修	<input type="checkbox"/> 降雨時に雨漏りがある	1	・屋上2階会議室東側のシート防水はH26改修済み、経過良好 ・3階図工室東屋上のアスファルト防水は未改修で、排水路に草の繁茂あり ・シート防水は良好だがアスファルト防水の劣化状況を考慮しB評価	B	
	<input type="checkbox"/> アスファルト露出防水			<input checked="" type="checkbox"/> 天井等に雨漏り痕がある				
	<input checked="" type="checkbox"/> シート防水、塗膜防水			<input type="checkbox"/> 防水層に膨れ・破れ等がある				
	<input type="checkbox"/> 勾配屋根(長尺金属板、折板)			<input type="checkbox"/> 屋根葺材に錆・損傷がある				
	<input type="checkbox"/> 勾配屋根(スレート、瓦類)			<input type="checkbox"/> 笠木・立上り等に損傷がある				
	<input type="checkbox"/> その他の屋根 ()			<input type="checkbox"/> 樋やルーフトンを目視点検できない				
2 外壁	<input checked="" type="checkbox"/> 塗仕上げ	H26	老朽改修	<input checked="" type="checkbox"/> 鉄筋が見えているところがある	2	・バルコニーで鳥獣の糞害、排水口詰まり、軒天や一部外壁で塗膜の膨れや剥離、基礎、塔屋、外壁、給食搬入口の壁にひび割れ、花壇や基礎の一部で鉄筋露出あり	B

<p>写真-370 軒天の塗膜剥離</p>

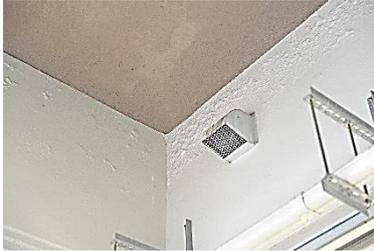
<p>写真-371 壁面の塗膜膨れ</p>

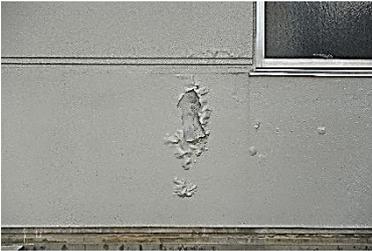
<p>写真-372 壁面の塗膜剥離</p>

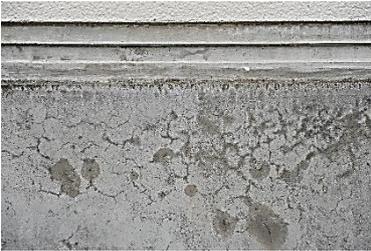
<p>写真-373 基礎のひび割れ</p>

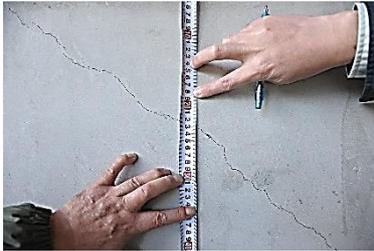
<p>写真-374 壁面のひび割れ (給食搬入口)</p>

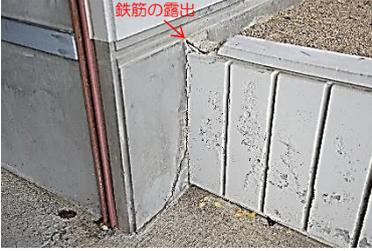
<p>写真-375 鉄筋の露出と基礎ひび割れ</p>

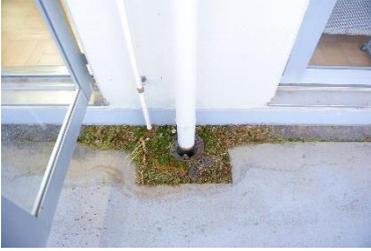
<p>写真-376 バルコニー排水口のコケ・詰まり</p>

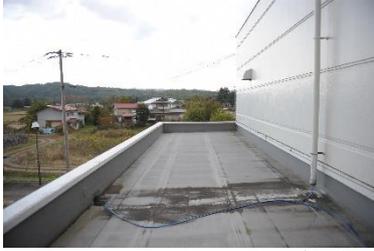
<p>写真-377 屋上シート防水 (2階北側)</p>

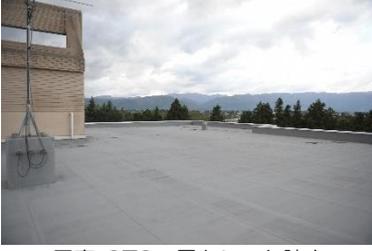
<p>写真-378 屋上シート防水</p>

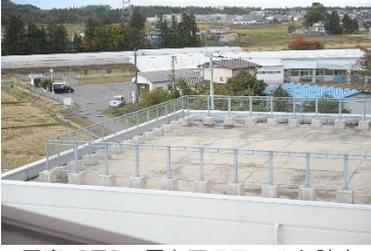
<p>写真-379 屋上アスファルト防水 (図工室東)</p>

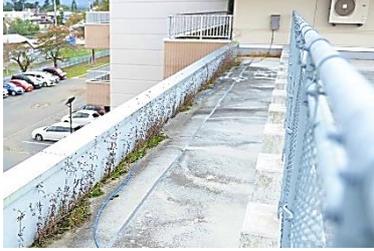
<p>写真-380 屋上排水路の草、コケ (図工室東)</p>

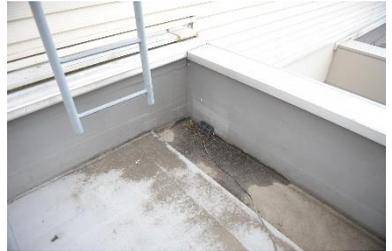
<p>写真-385 屋上排水口の汚れ</p>

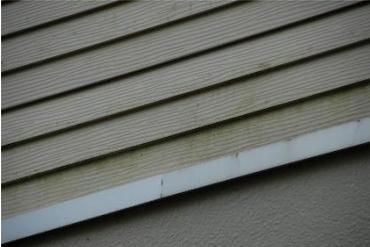
<p>写真-393 壁面の藻</p>

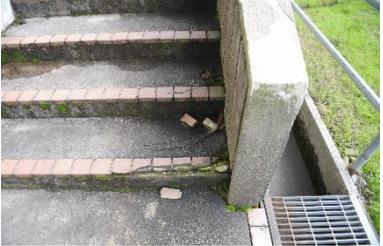
<p>写真-394 階段タイルの剥離</p>

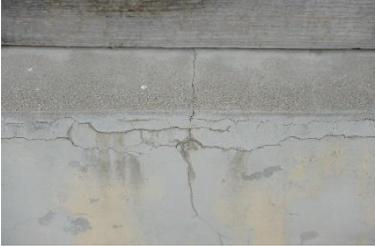
<p>写真-395 基礎のひび割れ</p>

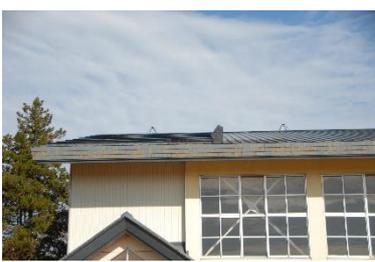
部位	仕様 (該当する項目にチェック)	工事履歴(部位の更新)		劣化状況 (複数回答可)	箇所数	特記事項	評価
		年度	工事内容				
1 屋根 屋上	<input type="checkbox"/> アスファルト保護防水	H27	修繕(20m ²)	<input checked="" type="checkbox"/> 降雨時に雨漏りがある	1	・屋根全体に錆あり ・南西側屋根に雨漏りあり、冬季には融雪漏水あり、天井に雨漏り痕あり、H27に20m ² 修繕済みだが現在も漏水発生あり ・社教玄関部への落雪防止のため後付けで雪止めと雪割りの設置あり、漏水との関連疑いあり	D
	<input type="checkbox"/> アスファルト露出防水			<input checked="" type="checkbox"/> 天井等に雨漏り痕がある	1		
	<input type="checkbox"/> シート防水、塗膜防水			<input type="checkbox"/> 防水層に膨れ・破れ等がある			
	<input checked="" type="checkbox"/> 勾配屋根(長尺金属板、折板)			<input checked="" type="checkbox"/> 屋根葺材に錆・損傷がある	広範囲		
	<input type="checkbox"/> 勾配屋根(スレート、瓦類)			<input type="checkbox"/> 笠木・立上等に損傷がある			
	<input type="checkbox"/> その他の屋根 ()			<input type="checkbox"/> 樋やルーフトンを目視点検できない			
				<input type="checkbox"/> 既存点検等で指摘がある			
2 外壁	<input checked="" type="checkbox"/> 塗仕上げ			<input type="checkbox"/> 鉄筋が見えているところがある		・社教玄関部の軒天ボードに損傷あり ・基礎、基礎換気口にひび割れあり ・鉄骨ブレースに錆はあるが構造耐力上の問題は無し ・鉄扉に軽微な錆あり	B

<p>写真-435 屋根面の錆</p>

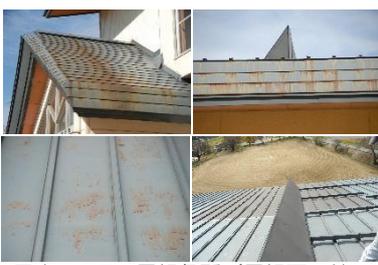
<p>写真-437 屋根各所 (屋根面の錆、雪割り、H27 漏水修繕箇所)</p>

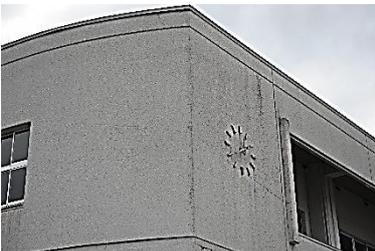
<p>写真-443 ピロティ上外壁のひび割れ</p>

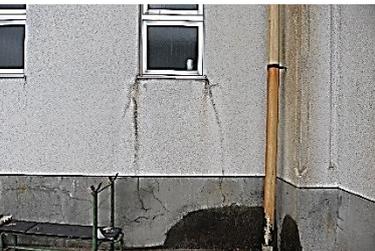
<p>写真-447 壁面、基礎のひび割れ、 縦樋周辺の汚れ</p>

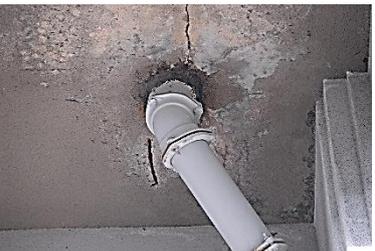
<p>写真-448 軒天の塗膜剥離、ひび割れ、 鉄筋露出、縦樋周辺の汚れ</p>

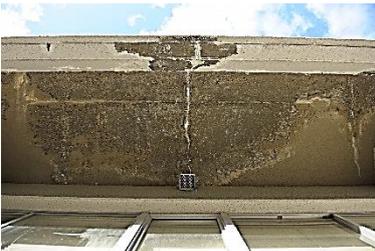
<p>写真-449 軒天の塗膜剥離、ひび割れ、 白華</p>

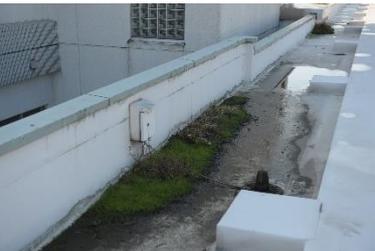
<p>写真-451 屋上排水路のコケ</p>

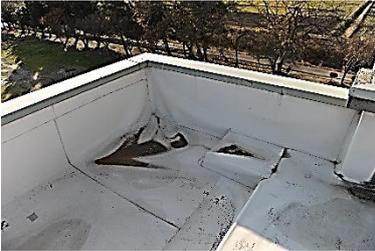
部位	仕様 (該当する項目にチェック)	工事履歴(部位の更新)		劣化状況 (複数回答可)	箇所数	特記事項	評価
		年度	工事内容				
1 屋根 屋上	<input type="checkbox"/> アスファルト保護防水			<input type="checkbox"/> 降雨時に雨漏りがある		シート防水に膨れ、しわ、穴あき、めくれあり ・笠木金属板に錆、腐食あり ・屋上の一部に排水不良、土砂の堆積、コケ、雑草あり	C
	<input type="checkbox"/> アスファルト露出防水			<input type="checkbox"/> 天井等に雨漏り痕がある			
	<input checked="" type="checkbox"/> シート防水、塗膜防水			<input checked="" type="checkbox"/> 防水層に膨れ・破れ等がある	10か所程度		
	<input type="checkbox"/> 勾配屋根(長尺金属板、折板)			<input type="checkbox"/> 屋根葺材に錆・損傷がある			
	<input type="checkbox"/> 勾配屋根(スレート、瓦類)			<input checked="" type="checkbox"/> 笠木・立上り等に損傷がある	10か所程度		
	<input type="checkbox"/> その他の屋根 ()			<input type="checkbox"/> 樋やルーフトレを目視点検できない			
	<input type="checkbox"/> 既存点検等で指摘がある			<input type="checkbox"/> 既存点検等で指摘がある			
2 外壁	<input checked="" type="checkbox"/> 塗仕上げ			<input checked="" type="checkbox"/> 鉄筋が見えているところがある	数十か所	・東側ピロティ周辺や西側煙突周辺に大きなひび割れ、鉄筋露出、Pコン爆裂によるセバ穴露出あり ・外壁・基礎の一部に亀甲状のひび割れあり ・南面バルコニー・軒天・堅樋周りで鉄筋露出、ひび割れ、白華、塗膜剥離あり ・ピロティの意匠銅製枠に錆と変形あり ・バルコニー周辺に葉、鳥糞堆積あり	C

<p>写真-452 屋上シート防水の膨れ・ めくれ</p>

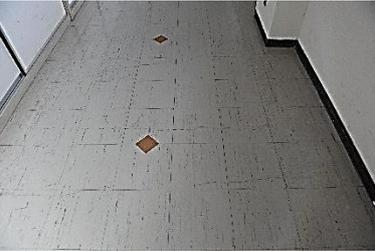
部位	修繕・点検項目	改修・点検年度	特記事項(改修内容及び点検等による指摘事項)	評価	
3 内部仕上 (床・壁・天井) (内部建具) (間仕切等) (照明器具) (エアコン)等	<input type="checkbox"/> 老朽改修			・トイレでは扉・建具の腐食あり ・廊下床面ではやや広範囲に、等間隔のひび割れあり ・機械室等では仕上げのない壁・床に多少のひび割れあり	C
	<input type="checkbox"/> エコ改修				
	<input type="checkbox"/> トイレ改修				
	<input type="checkbox"/> 法令適合				
	<input checked="" type="checkbox"/> 校内LAN	H30			
	<input checked="" type="checkbox"/> 空調設置	H29			
	<input type="checkbox"/> 障害児等対策				
	<input type="checkbox"/> 防犯対策	H26	昇降口監視カメラ		
<input type="checkbox"/> 構造体の耐震対策		建築確認S55.12.18、耐震診断の結果、改修不要			
<input type="checkbox"/> 非構造部材の耐震対策					
<input checked="" type="checkbox"/> その他、内部改修工事	R2	機械室	鉄扉交換		
4 電気設備	<input type="checkbox"/> 分電盤改修			・築39年経過 ・分電盤・配線・配管について過半の床面積に渡る改修履歴なし ・経過年数によりC評価	C
	<input type="checkbox"/> 配線等の敷設工事				
	<input type="checkbox"/> 昇降設備保守点検				
	<input type="checkbox"/> その他、電気設備改修工事				
5 機械設備	<input type="checkbox"/> 給水配管改修			・築39年経過 ・給水配管、排水配管について過半の床面積に渡る改修履歴なし ・経過年数によりC評価	C

<p>写真-453 廊下床面のひび割れ</p>

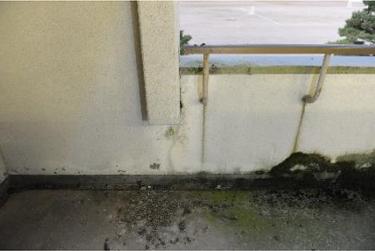
<p>写真-454 バルコニーの藻、糞害等 の汚れ</p>

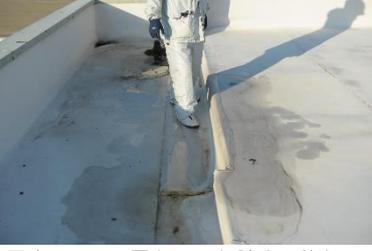
<p>写真-465 屋上の立上り部の亀甲状ひび割れ、笠木の錆・損傷</p>

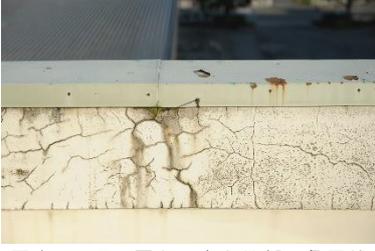
<p>写真-466 接続部のコーキング劣化</p>

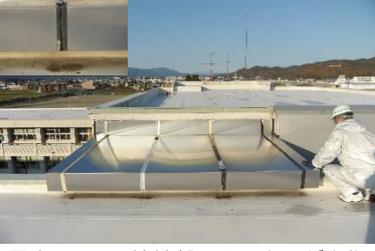
<p>写真-467 屋上シート防水の膨れ、穴開き、排水口周辺の汚れ</p>

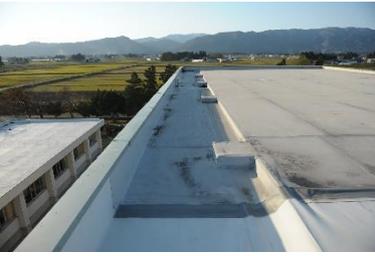
<p>写真-480 屋上のTVアンテナ外れ</p>

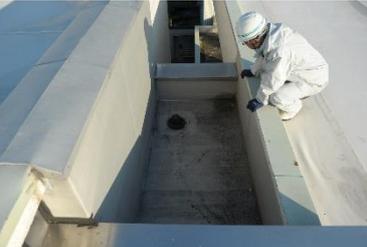
<p>写真-487 屋上アスファルト防水と排水口</p>

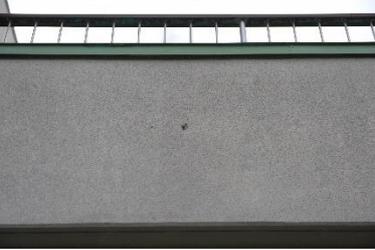
<p>写真-496 鉄筋の露出</p>

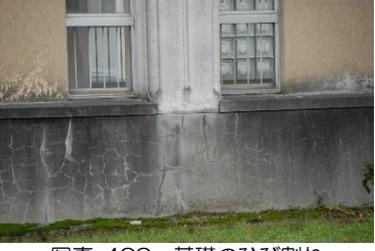
<p>写真-499 基礎のひび割れ</p>

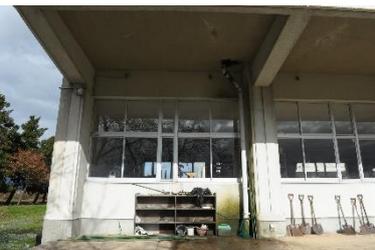
<p>写真-506 縦樋損傷と周辺の藻・汚れ</p>

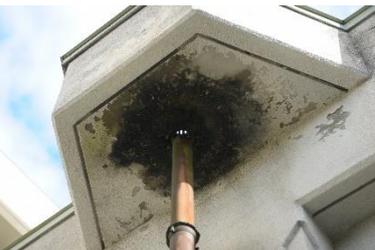
<p>写真-507 縦樋損傷部と周辺の藻・汚れ</p>

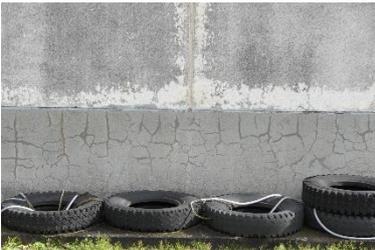
<p>写真-508 外壁の塗膜剥離、基礎の亀甲状のひび割れ</p>

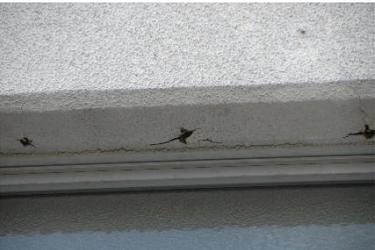
<p>写真-509 鉄筋の露出</p>

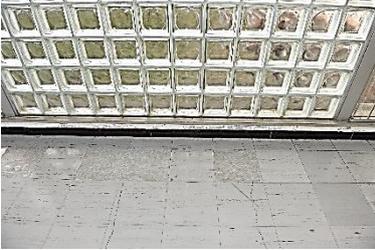
部位	修繕・点検項目	改修・点検年度	特記事項(改修内容及び点検等による指摘事項)	評価	
3 内部仕上 (床・壁・天井) (内部建具) (間仕切等) (照明器具) (エアコン)等	<input type="checkbox"/> 老朽改修		・廊下床面ではやや広範囲に、等間隔のひび割れあり、一部ビニルタイルの剥がれあり ・天井面では雨漏り痕がエキスパンションジョイント周辺で見受けられる	B	
	<input type="checkbox"/> エコ改修				
	<input type="checkbox"/> トイレ改修				
	<input type="checkbox"/> 法令適合				
	<input checked="" type="checkbox"/> 校内LAN	H30			
	<input checked="" type="checkbox"/> 空調設置	H29			
	<input type="checkbox"/> 障害児等対策				
	<input type="checkbox"/> 防犯対策				
4 電気設備	<input checked="" type="checkbox"/> 分電盤改修	H29	一部改修	C	
	<input type="checkbox"/> 配線等の敷設工事				
	<input type="checkbox"/> 昇降設備保守点検				
	<input type="checkbox"/> その他、電気設備改修工事				
5 機械設備	<input type="checkbox"/> 給水配管改修		・築39年経過 ・給水配管、排水配管について過半の床面積に渡る改修履歴なし ・経過年数によりC評価	C	
	<input type="checkbox"/> 排水配管改修				
	<input checked="" type="checkbox"/> 消防設備の点検	毎年			9月、3月に実施
	<input type="checkbox"/> その他、機械設備改修工事

<p>写真-511 廊下床面のひび割れ</p>

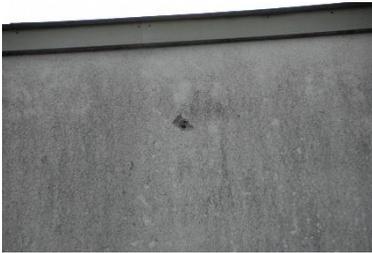
<p>写真-515 鉄筋の露出</p>

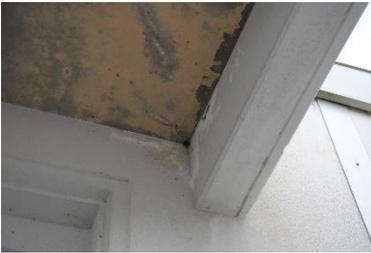
<p>写真-516 軒天の塗膜剥離・白華</p>

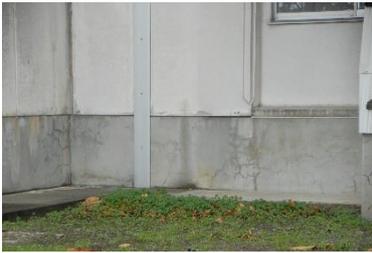
<p>写真-518 エキスパンションジョイント部、基礎のひび割れ</p>

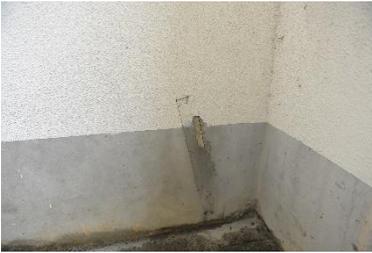
部位	仕様 (該当する項目にチェック)	工事履歴(部位の更新)		劣化状況 (複数回答可)	箇所数	特記事項	評価
		年度	工事内容				
1 屋根 屋上	<input checked="" type="checkbox"/> アスファルト保護防水 <input type="checkbox"/> アスファルト露出防水 <input type="checkbox"/> シート防水、塗膜防水 <input checked="" type="checkbox"/> 勾配屋根(長尺金属板、折板)※接続部 <input type="checkbox"/> 勾配屋根(スレート、瓦類) <input type="checkbox"/> その他の屋根 ()			<input type="checkbox"/> 降雨時に雨漏りがある <input checked="" type="checkbox"/> 天井等に雨漏り痕がある <input type="checkbox"/> 防水層に膨れ・破れ等がある <input type="checkbox"/> 屋根葺材に錆・損傷がある <input type="checkbox"/> 笠木・立上り等に損傷がある <input type="checkbox"/> 樋やルーフトンを目視点検できない <input type="checkbox"/> 既存点検等で指摘がある	1	・屋上にコケ、草、土砂の堆積あり、排水口が詰まり排水不良あり	C
2 外壁	<input checked="" type="checkbox"/> 塗仕上げ <input type="checkbox"/> タイル張り、石張り <input type="checkbox"/> 金属系パネル <input type="checkbox"/> コンクリート系パネル(ALC等) <input type="checkbox"/> その他の外壁 () <input checked="" type="checkbox"/> アルミ製サッシ <input type="checkbox"/> 鋼製サッシ <input type="checkbox"/> 断熱サッシ、省エネガラス			<input checked="" type="checkbox"/> 鉄筋が見えているところがある <input type="checkbox"/> 外壁から漏水がある <input checked="" type="checkbox"/> 塗装の剥がれ <input type="checkbox"/> タイルや石が剥がれている <input checked="" type="checkbox"/> 大きな亀裂がある <input type="checkbox"/> 窓・ドアの廻りで漏水がある <input type="checkbox"/> 窓・ドアに錆・腐食・変形がある <input type="checkbox"/> 外部手すり等の錆・腐朽 <input type="checkbox"/> 既存点検等で指摘がある	数か所	・外壁と地下通路の天井梁で白華、鉄筋露出あり ・外壁の塗膜剥離あり ・別棟接続部と基礎に亀甲状のひび割れあり ・地下通路外壁に施工時(コンクリート打設)に混入した木片露出あり	C

<p>写真-521 施工時の木片混入</p>

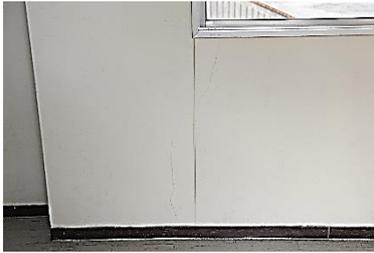
<p>写真-523 屋内壁のひび割れ</p>

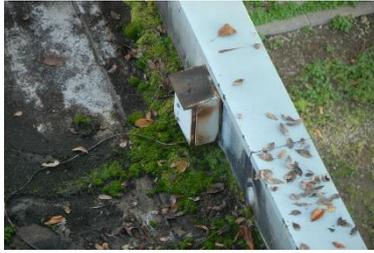
<p>写真-526 屋上のコケ、排水口詰まり</p>

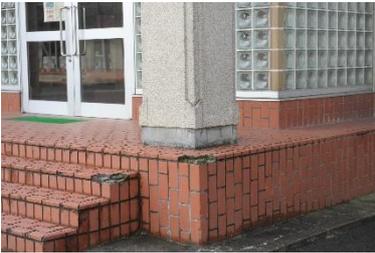
<p>写真-528 タイルの剥落 (社教玄関部)</p>

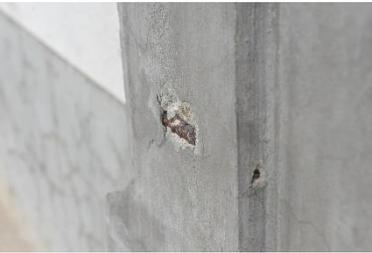
<p>写真-530 鉄筋の露出</p>

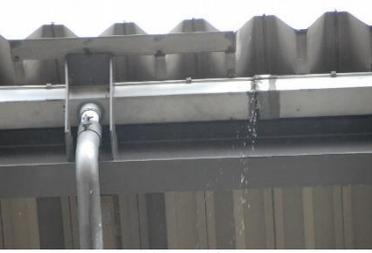
<p>写真-533 樋の破損による漏水</p>

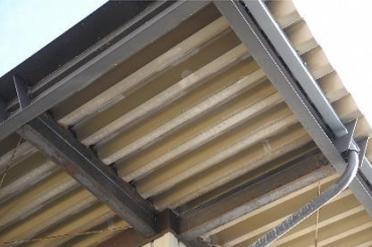
<p>写真-543 軒天、鉄骨の錆</p>

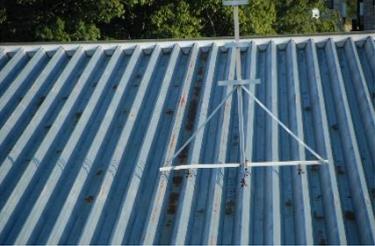
<p>写真-545 屋根面の錆</p>

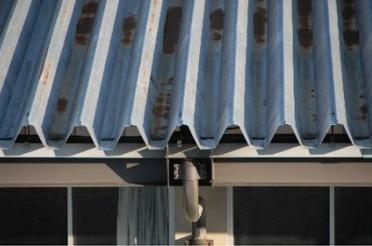
<p>写真-546 屋根面の錆</p>

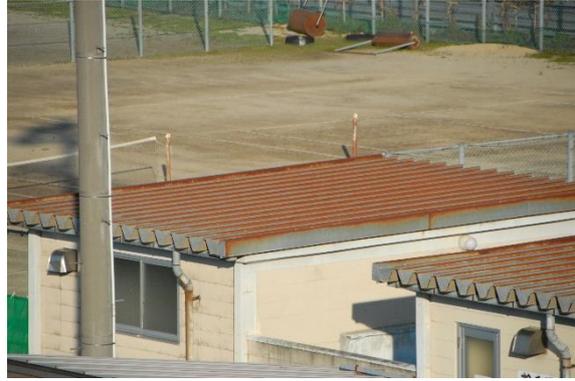
<p>写真-565 南西側外観、屋根面の錆</p>

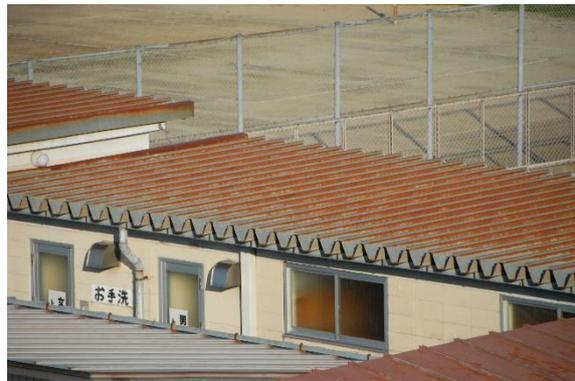
<p>写真-568 南西側外観、屋根面の錆</p>

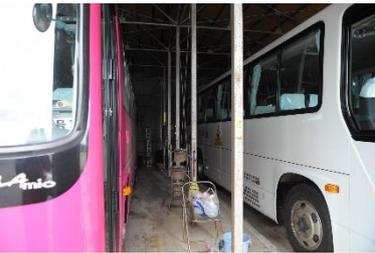
<p>写真-575 間仕切り柱</p>

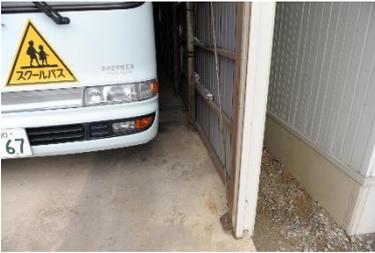
<p>写真-576 内壁、土間、柱脚</p>

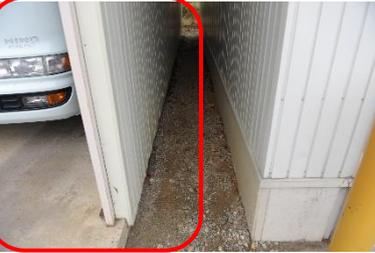
<p>写真-577 外壁、基礎</p>

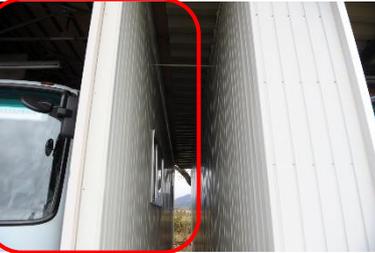
<p>写真-578 外壁</p>

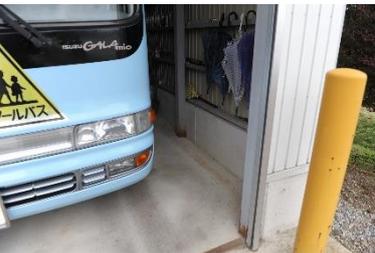
<p>写真-582 内壁、土間、柱脚</p>

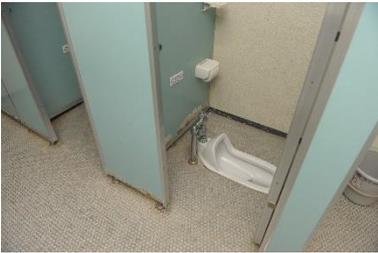
<p>写真-587 トイレ建具の腐食</p>

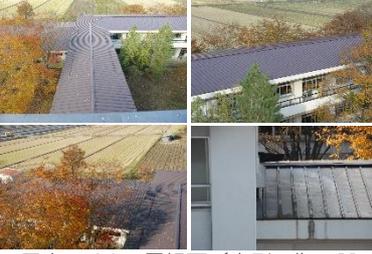
<p>写真-600 屋根面 (変形・傷・凹み)</p>

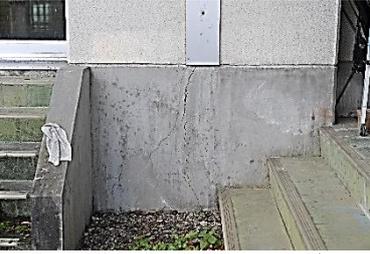
<p>写真-602 エキスパンションジョイント部のひび割れ (基礎はエキスパンションジョイントでない)</p>

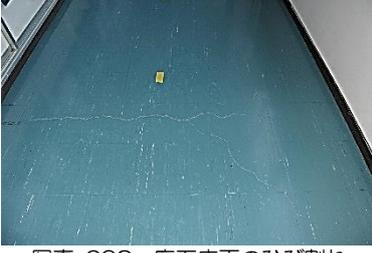
<p>写真-603 廊下床面のひび割れ</p>

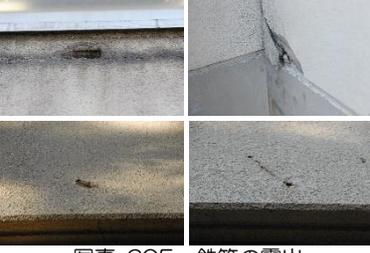
<p>写真-605 鉄筋の露出</p>

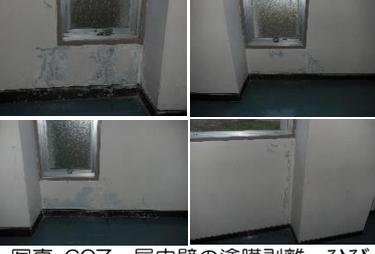
<p>写真-607 屋内壁の塗膜剥離・ひび割れ (耐震スリット付近)</p>

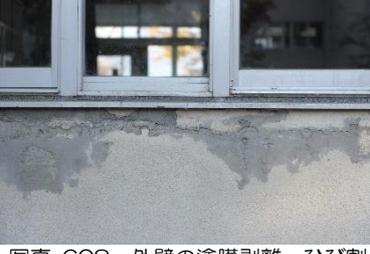
<p>写真-608 外壁の塗膜剥離・ひび割れ</p>

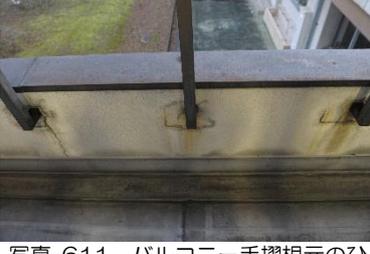
<p>写真-611 ハルコニー手摺根元のひび割れ</p>

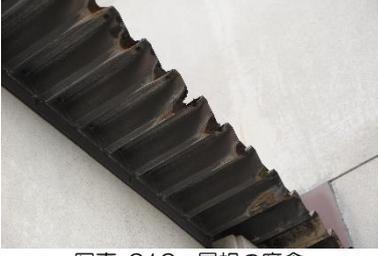
<p>写真-616 屋根の腐食</p>

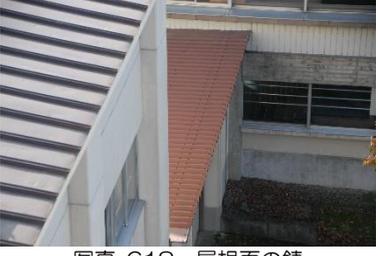
<p>写真-618 屋根面の錆</p>

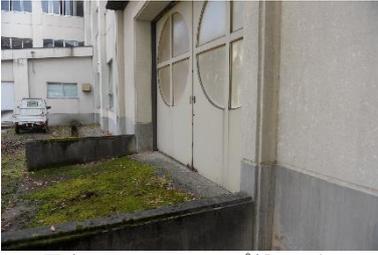
<p>写真-619 スロープ部のコケ</p>

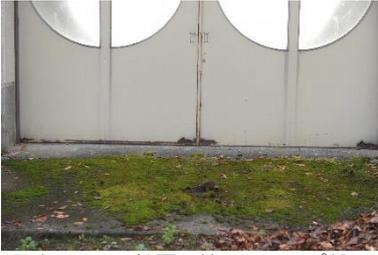
<p>写真-620 鉄扉の錆、スロープ部のコケ</p>

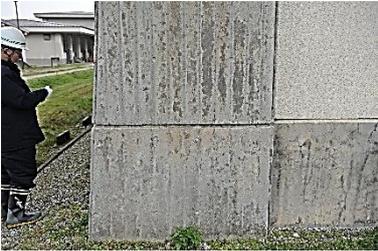
<p>写真-623 基礎・柱のひび割れ</p>

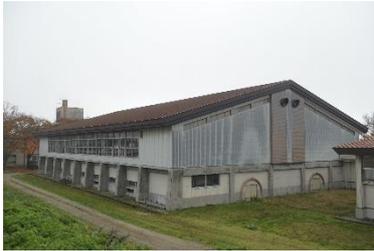
<p>写真-625 北西側外観</p>

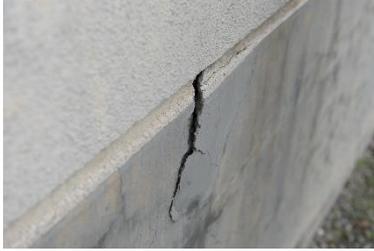
<p>写真-628 鉄筋の内部腐食による爆裂</p>

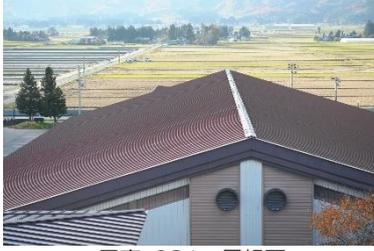
<p>写真-631 屋根面</p>

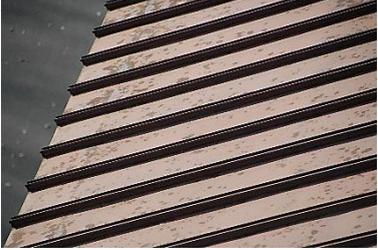
<p>写真-632 屋根面の錆</p>

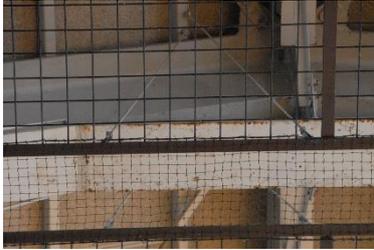
<p>写真-634 天井鉄骨の錆</p>

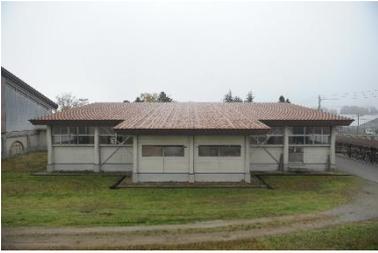
<p>写真-637 屋根面の錆</p>

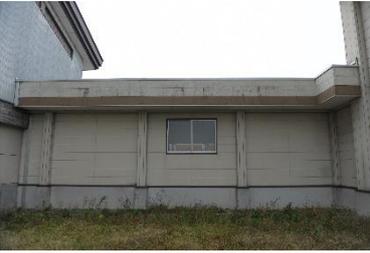
<p>写真-639 外壁サイディングの腐食・ひび割れ</p>

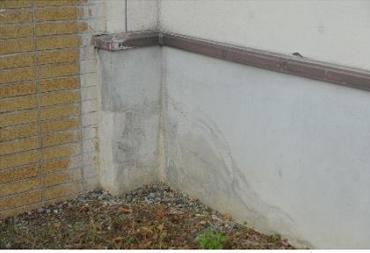
<p>写真-642 外壁サイディングの腐食・ひび割れ</p>

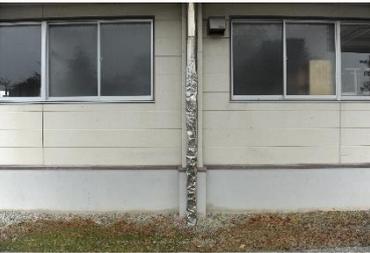
<p>写真-645 外壁サイディングの腐食</p>

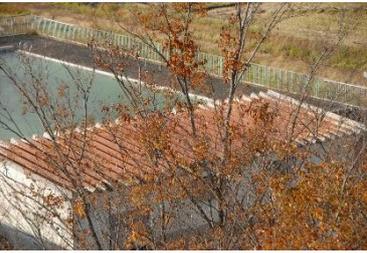
<p>写真-651 屋根面の錆</p>

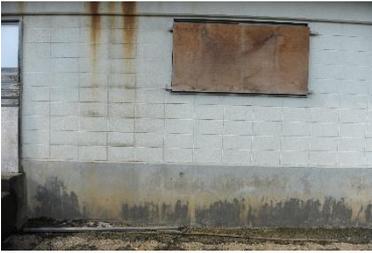
<p>写真-652 外壁の錆汁汚れ・塗膜剥離、基礎のひび割れ</p>

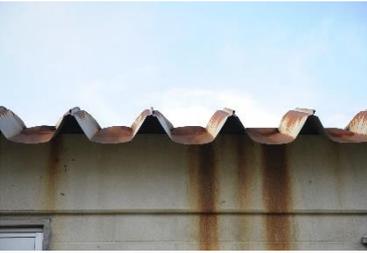
<p>写真-654 屋根面の錆、積雪による軒先の変形</p>

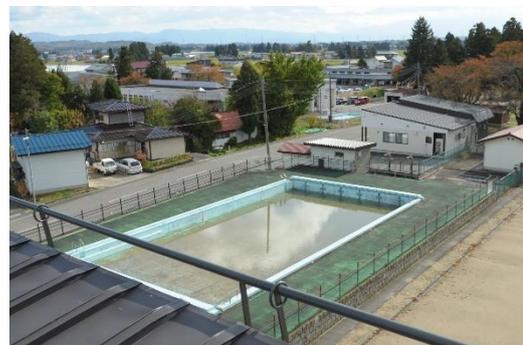
写真-683 平野小プール

昭和 39 年度から供用が開始され、整備後 56 年経過しています。平成元年度に改修した他、平成 7 年度に旧平野中学校から引き継いだプールを小学校規格に改修した経過があります。現在は原因箇所が特定できない水漏れがあり、プールサイドや間知ブロックに亀裂があります。
