長井市  
学校教育施設長寿命化計画  
資料編  
劣化状況（令和2年3月時点）

令和8年1月

長 井 市  
長井市教育委員会

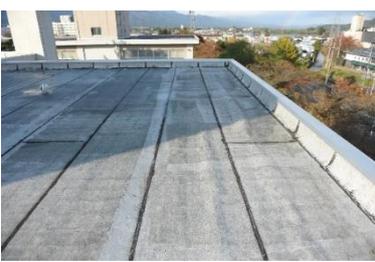
<p>写真-15 屋上アスファルト防水の膨れ</p>

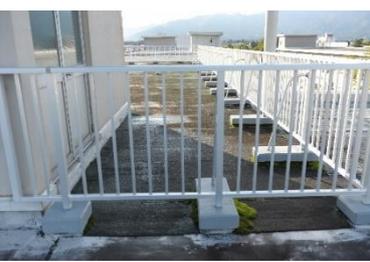
<p>写真-16 屋上のコケ</p>

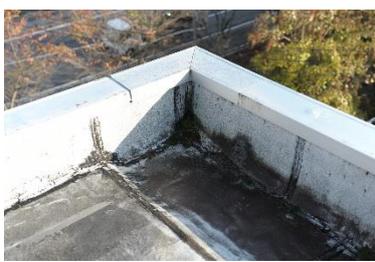
<p>写真-17 屋上のコケ</p>

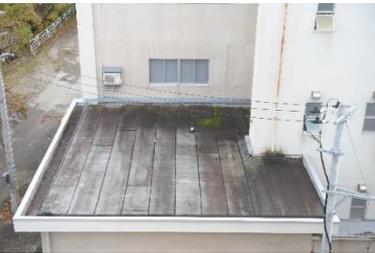
<p>写真-22 屋上アスファルト防水の汚れ・コケ</p>

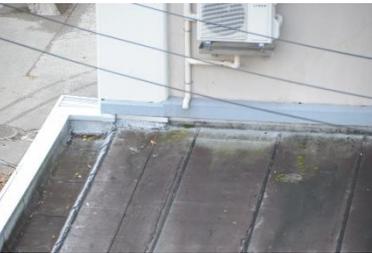
<p>写真-23 屋上アスファルト防水の膨れ・コケ・ひび割れ</p>

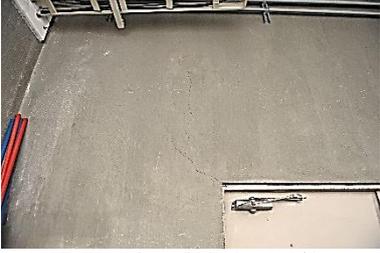
<p>写真-27 機械室内壁のひび割れ</p>

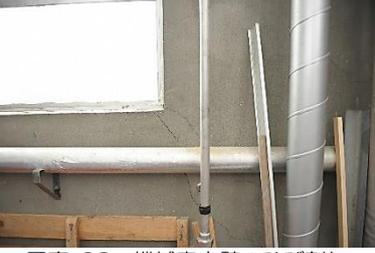
<p>写真-28 機械室内壁のひび割れ</p>

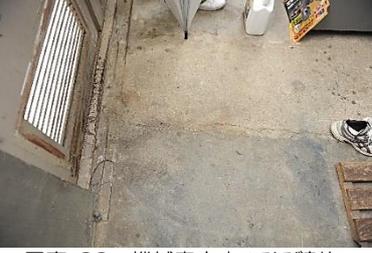
<p>写真-29 機械室内床のひび割れ</p>

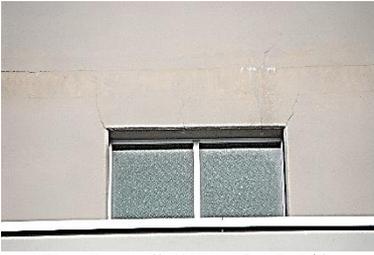
<p>写真-49 4階塔屋外壁のひび割れ</p>

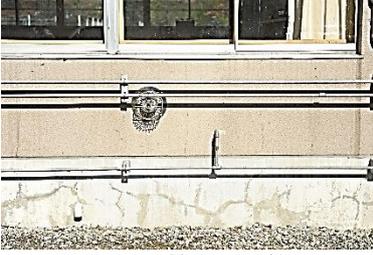
<p>写真-50 基礎のひび割れ</p>

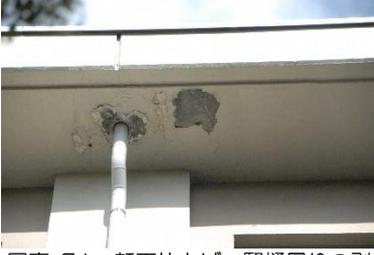
<p>写真-51 軒天仕上げ・縦樋周りの剥離</p>

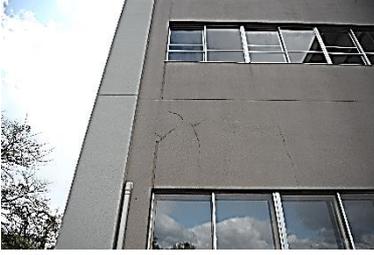
<p>写真-52 耐震スリット付近の外壁ひび割れ</p>

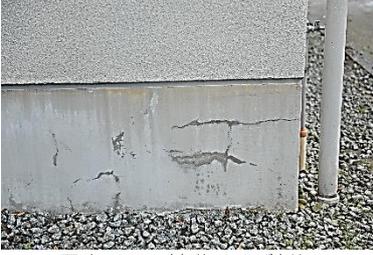
<p>写真-53 基礎のひび割れ</p>

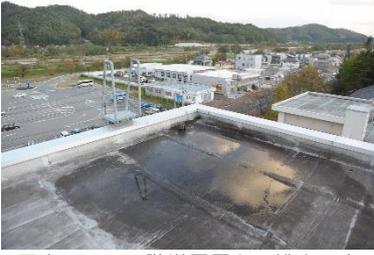
<p>写真-55 4階塔屋屋上の排水不良</p>

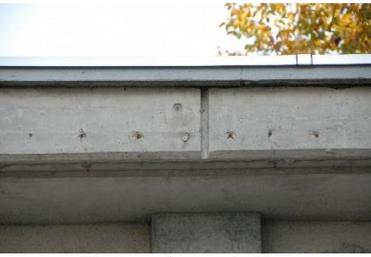
<p>写真-61 軒先の鉄筋露出</p>

部位	仕様 (該当する項目にチェック)	工事履歴(部位の更新)		劣化状況 (複数回答可)		特記事項	評価
		年度	工事内容	箇所数			
1 屋根 屋上	<input type="checkbox"/> アスファルト保護防水 <input type="checkbox"/> アスファルト露出防水 <input checked="" type="checkbox"/> シート防水、塗膜防水 <input type="checkbox"/> 勾配屋根(長尺金属板、折板) <input type="checkbox"/> 勾配屋根(スレート、瓦類) <input type="checkbox"/> その他の屋根 ( )	R1	改質アスファルトシート	<input type="checkbox"/> 降雨時に雨漏りがある <input checked="" type="checkbox"/> 天井等に雨漏り痕がある <input type="checkbox"/> 防水層に膨れ・破れ等がある <input type="checkbox"/> 屋根葺材に錆・損傷がある <input type="checkbox"/> 笠木・立上り等に損傷がある <input type="checkbox"/> 樋やルーフドレンを目視点検できない <input checked="" type="checkbox"/> 既存点検等で指摘がある		・過去に漏水あり、R1改質アスファルト防水改修済み、その後1年経過 ・改修後10年以内はA評価	A
2 外壁	<input checked="" type="checkbox"/> 塗仕上げ <input type="checkbox"/> タイル張り、石張り <input type="checkbox"/> 金属系パネル <input type="checkbox"/> コンクリート系パネル(ALC等) <input checked="" type="checkbox"/> その他の外壁 (軒先、軒天は打放し) <input checked="" type="checkbox"/> アルミ製サッシ <input checked="" type="checkbox"/> 鋼製サッシ (搬入口鋼製引き戸) <input type="checkbox"/> 断熱サッシ、省エネガラス			<input checked="" type="checkbox"/> 鉄筋が見えているところがある <input checked="" type="checkbox"/> 外壁から漏水がある <input checked="" type="checkbox"/> 塗装の剥がれ <input type="checkbox"/> タイルや石が剥がれている <input checked="" type="checkbox"/> 大きな亀裂がある <input type="checkbox"/> 窓・ドアの廻りで漏水がある <input checked="" type="checkbox"/> 窓・ドアに錆・腐食・変形がある <input type="checkbox"/> 外部手すり等の錆・腐朽 <input checked="" type="checkbox"/> 既存点検等で指摘がある	数十か所 少 多 多 少 少	・広範囲に亀甲状のひび割れ、部分的に錆汁あり ・軒天に数十か所、鉄筋の露出あり ・軒先、軒天は仕上げなしの打放しで、ひび割れによりコンクリートの剝離あり	D

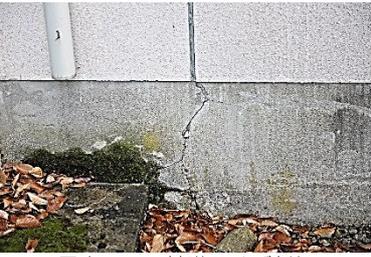
<p>写真-64 基礎のひび割れ</p>

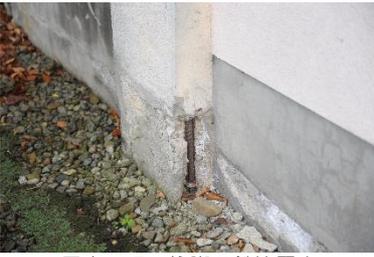
<p>写真-65 柱脚の鉄筋露出</p>

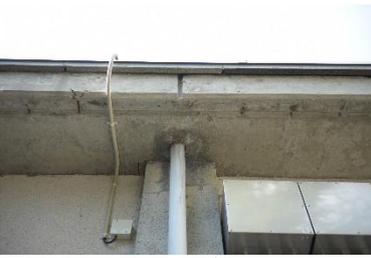
<p>写真-67 軒天のひび割れ・鉄筋露出</p>

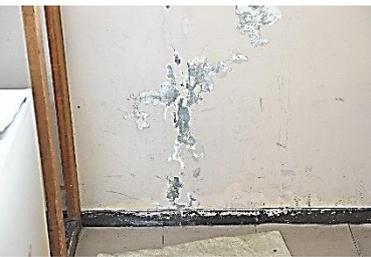
<p>写真-70 屋内壁ひび割れ・漏水跡</p>

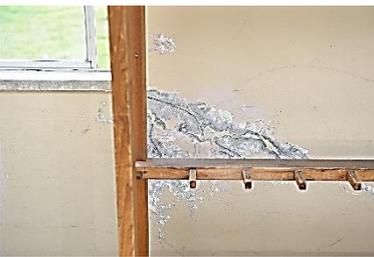
<p>写真-71 屋内壁ひび割れ</p>

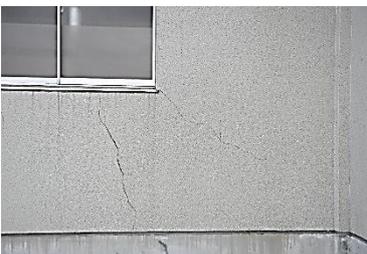
<p>写真-74 外壁・基礎のひび割れ</p>

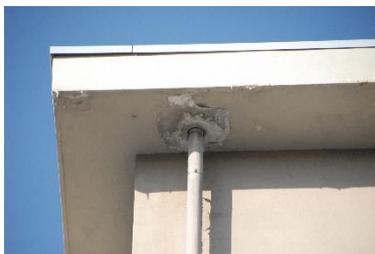
<p>写真-75 軒天仕上げの剥離</p>

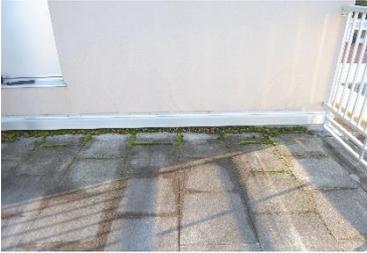
部位	仕様 (該当する項目にチェック)	工事履歴(部位の更新)		劣化状況 (複数回答可)		特記事項	評価
		年度	工事内容	箇所数			
1 屋根 屋上	<input type="checkbox"/> アスファルト保護防水	H22		<input type="checkbox"/> 降雨時に雨漏りがある	少	・屋上のアスファルト防水面と排水路にコケあり	B
	<input checked="" type="checkbox"/> アスファルト露出防水			<input type="checkbox"/> 天井等に雨漏り痕がある			
	<input type="checkbox"/> シート防水、塗膜防水			<input type="checkbox"/> 防水層に膨れ・破れ等がある			
	<input type="checkbox"/> 勾配屋根(長尺金属板、折板)			<input type="checkbox"/> 屋根葺材に錆・損傷がある			
	<input type="checkbox"/> 勾配屋根(スレート、瓦類)			<input checked="" type="checkbox"/> 笠木・立上り等に損傷がある			
	<input type="checkbox"/> その他の屋根 ( )			<input type="checkbox"/> 樋やルーフドレンを目視点検できない			
2 外壁	<input checked="" type="checkbox"/> 塗仕上げ	H22		<input type="checkbox"/> 鉄筋が見えているところがある	少	・広範囲にひび割れあり ・軒天仕上げに浮き・剥離あり	B
	<input type="checkbox"/> タイル張り、石張り			<input type="checkbox"/> 外壁から漏水がある			
	<input type="checkbox"/> 金属系パネル			<input checked="" type="checkbox"/> 塗装の剥がれ			
	<input type="checkbox"/> コンクリート系パネル(ALC等)			<input type="checkbox"/> タイルや石が剥がれている

<p>写真-77 屋上アスファルト防水上のコケ</p>

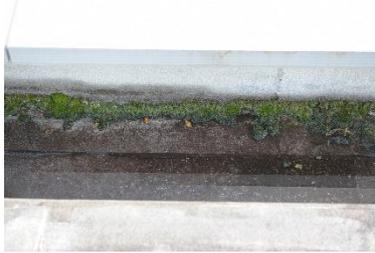
<p>写真-78 屋上排水路のコケ</p>

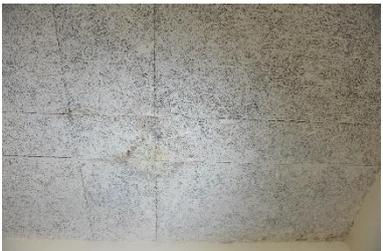
<p>写真-82 4階塔屋天井の漏水跡</p>

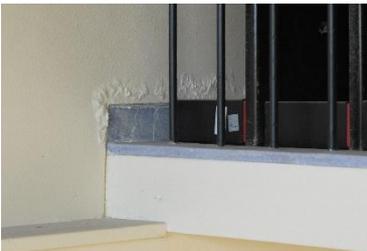
部位	修繕・点検項目	改修・点検年度	特記事項(改修内容及び点検等による指摘事項)	評価	
3 内部仕上 (床・壁・天井) (内部建具) (間仕切等) (照明器具) (エアコン)等	<input checked="" type="checkbox"/> 老朽改修	H22	・部分的にひび割れ、コンクリートの白華による塗膜の膨れあり ・床の汚れ、壁の汚れ、一部損傷あり	B	
	<input type="checkbox"/> エコ改修				
	<input type="checkbox"/> トイレ改修				
	<input type="checkbox"/> 法令適合				
	<input checked="" type="checkbox"/> 校内LAN	H30			
	<input checked="" type="checkbox"/> 空調設置	H28			
	<input type="checkbox"/> 障害児等対策				
4 電気設備	<input type="checkbox"/> 分電盤改修		・築48年経過 ・分電盤・配線・配管について過半の床面積に渡る改修履歴なし ・経過年数によりD評価	D	
	<input type="checkbox"/> 配線等の敷設工事				
	<input checked="" type="checkbox"/> 昇降設備保守点検	毎年			月1回実施
	<input type="checkbox"/> その他、電気設備改修工事				
	<input type="checkbox"/> その他、内部改修工事	R1			老朽改修に伴う照明器具の更新(H22)、昇降機改修(R1)
5 機械設備	<input type="checkbox"/> 給水配管改修		・築48年経過 ・給水配管、排水配管について過半の床面積に渡る改修履歴なし ・一部改修があるが経過年数によりD評価	D	
	<input type="checkbox"/> 排水配管改修				
	<input checked="" type="checkbox"/> 消防設備の点検	毎年			9月、3月に実施

<p>写真-83 コンクリート白華による塗膜の膨れ</p>

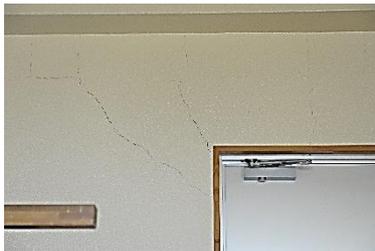
<p>写真-84 4階塔屋の内部壁ひび割れ</p>

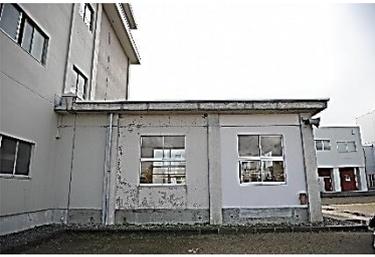
<p>写真-88 北面の補修部分 (H27~R1 仮設管理棟接続部)</p>

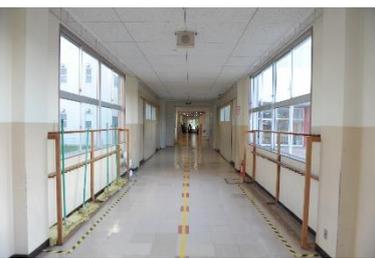
<p>写真-93 屋内廊下</p>

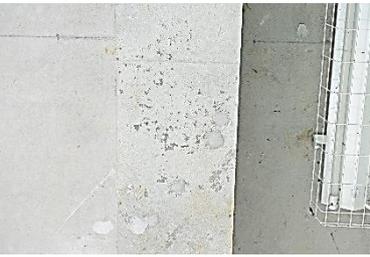
部位	仕様 (該当する項目にチェック)	工事履歴(部位の更新)		劣化状況 (複数回答可)		特記事項	評価
		年度	工事内容	箇所数	箇所数		
1 屋根 屋上	<input checked="" type="checkbox"/> アスファルト保護防水 ※下屋 バリキャップ			<input type="checkbox"/> 降雨時に雨漏りがある		・下屋屋上にコケあり、やや排水不良 ・母屋屋上の排水不良あり。過去に落葉が排水口に詰まり漏水発生を経過あり ・母屋は落葉詰まり防止のため、ストレーナーキャップ(排水口の網)を常時外している状況	A
	<input type="checkbox"/> アスファルト露出防水			<input type="checkbox"/> 天井等に雨漏り痕がある			
	<input checked="" type="checkbox"/> シート防水、塗膜防水 ※母屋			<input type="checkbox"/> 防水層に膨れ・破れ等がある			
	<input type="checkbox"/> 勾配屋根(長尺金属板、折板)			<input type="checkbox"/> 屋根葺材に錆・損傷がある			
	<input type="checkbox"/> 勾配屋根(スレート、瓦類)			<input type="checkbox"/> 笠木・立上り等に損傷がある			
	<input type="checkbox"/> その他の屋根 ( )			<input type="checkbox"/> 樋やルーフドレンを目視点検できない			
	<input type="checkbox"/> 既存点検等で指摘がある			<input type="checkbox"/> 既存点検等で指摘がある			
2 外壁	<input checked="" type="checkbox"/> 塗仕上げ (ピロティの一部)			<input type="checkbox"/> 鉄筋が見えているところがある		・ピロティは大部分が仕上げなしの打放しで、天井面、壁面にひび割れと白華あり ・ピロティの一部塗装仕上げ部分で下部に塗膜の剥離あり	B

<p>写真-100 ピロティ天井・梁の白華</p>

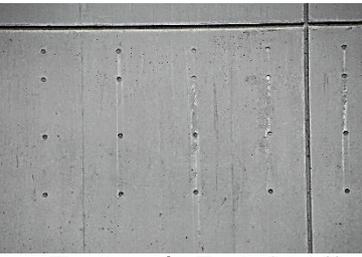
<p>写真-101 ピロティ外壁の白華</p>

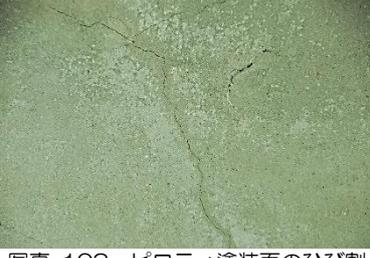
<p>写真-103 ピロティ塗装面のひび割れ</p>

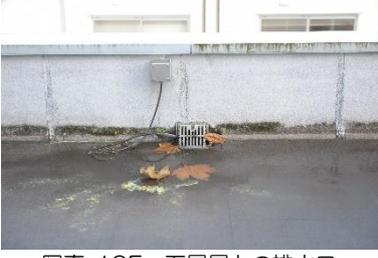
<p>写真-105 下屋屋上の排水口</p>

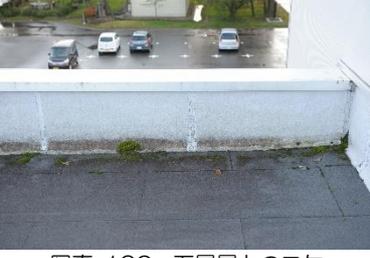
<p>写真-106 下屋屋上のコケ</p>

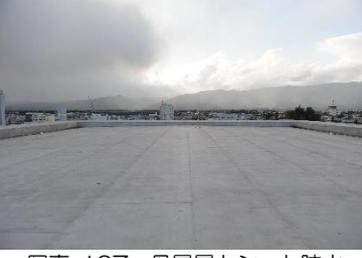
<p>写真-107 母屋屋上シート防水</p>

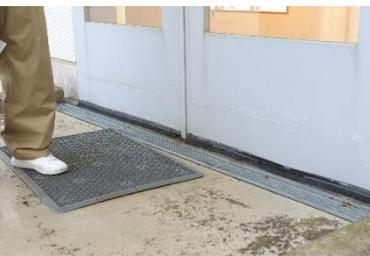
<p>写真-114 漏水の経過のある箇所 (引き戸下部に隙間ブラシ設置)</p>

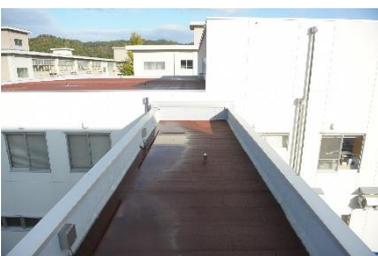
<p>写真-116 屋上アスファルト防水</p>

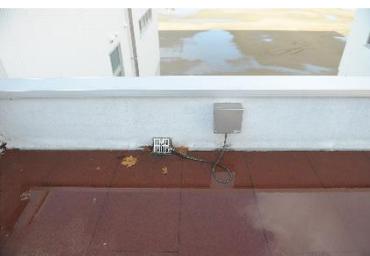
部位	仕様 (該当する項目にチェック)	工事履歴(部位の更新)		劣化状況 (複数回答可)	箇所数	特記事項	評価
		年度	工事内容				
1 屋根 屋上	<input checked="" type="checkbox"/> アスファルト保護防水 ※ハリキャップ			<input type="checkbox"/> 降雨時に雨漏りがある		・屋上やや排水不良	A
	<input type="checkbox"/> アスファルト露出防水			<input type="checkbox"/> 天井等に雨漏り痕がある			
	<input type="checkbox"/> シート防水、塗膜防水			<input type="checkbox"/> 防水層に膨れ・破れ等がある			
	<input type="checkbox"/> 勾配屋根(長尺金属板、折板)			<input type="checkbox"/> 屋根葺材に錆・損傷がある			
	<input type="checkbox"/> 勾配屋根(スレート、瓦類)			<input type="checkbox"/> 笠木・立上り等に損傷がある			
	<input type="checkbox"/> その他の屋根 ( )			<input type="checkbox"/> 樋やルーフドレンを目視点検できない			
				<input type="checkbox"/> 既存点検等で指摘がある			
2 外壁	<input type="checkbox"/> 塗仕上げ			<input type="checkbox"/> 鉄筋が見えているところがある		・搬入口の鋼製引き戸の下部に隙間から過去に漏水発生の経過あり、隙間ブラシ設置済み ・外壁、サッシ廻りに汚れ、藻の発生あり	B
	<input type="checkbox"/> タイル張り、石張り			<input checked="" type="checkbox"/> 外壁から漏水がある			
	<input checked="" type="checkbox"/> 金属系パネル			<input type="checkbox"/> 塗装の剥がれ

<p>写真-117 屋上の排水不良</p>

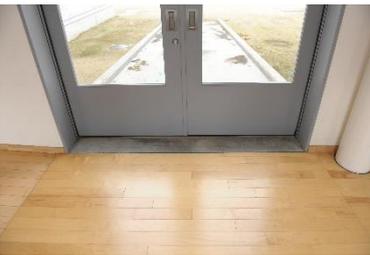
<p>写真-120 屋内1階・漏水の経過のある箇所</p>

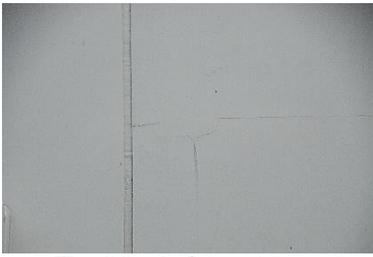
<p>写真-126 外壁のヘアクラック</p>

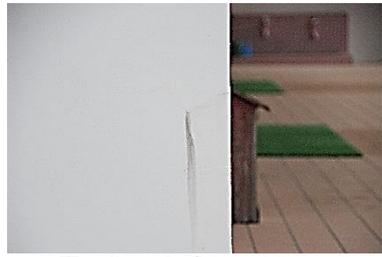
<p>写真-127 外壁のヘアクラック</p>

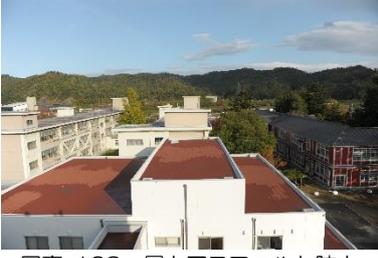
<p>写真-128 屋上アスファルト防水</p>

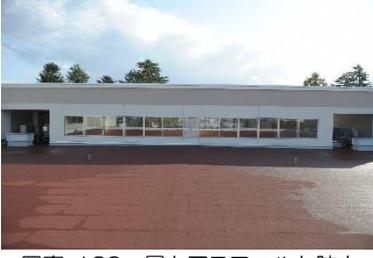
<p>写真-129 屋上アスファルト防水 (北側)</p>

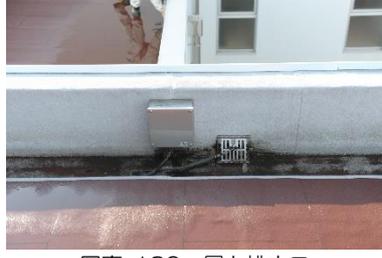
<p>写真-130 屋上排水口</p>

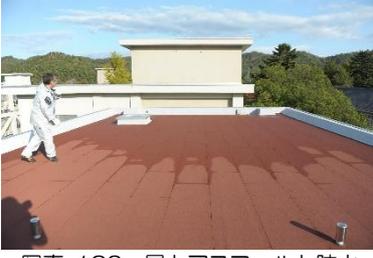
<p>写真-132 屋上アスファルト防水 (最上部)</p>

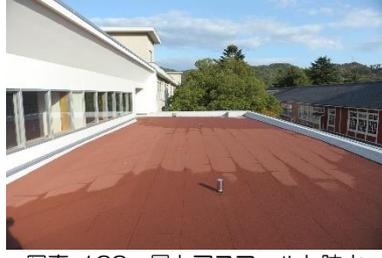
<p>写真-133 屋上アスファルト防水 (南側)</p>

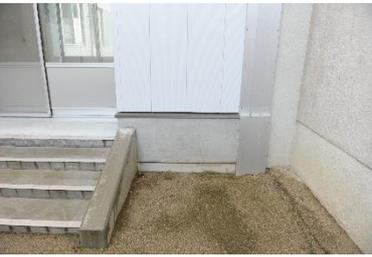
<p>写真-140 基礎・エクspansion ジョイント部 (第2校舎との接続部)</p>

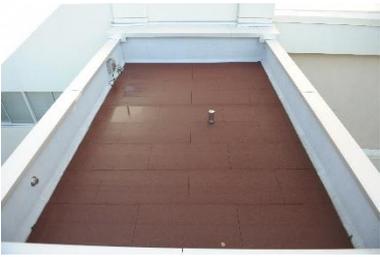
<p>写真-141 屋上アスファルト防水</p>

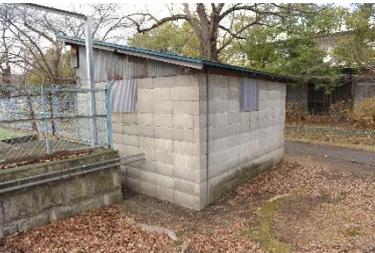
<p>写真-150 外壁ひび割れ</p>

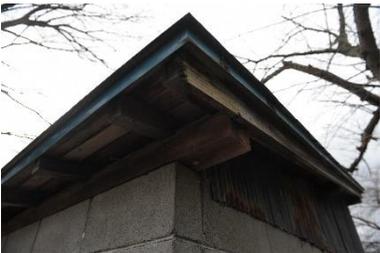
<p>写真-155 外壁波鋼板の錆</p>

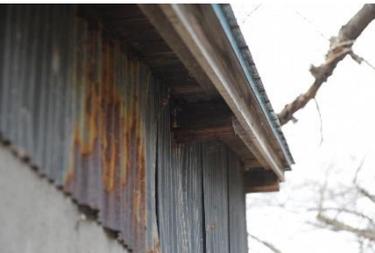
<p>写真-156 外壁波鋼板の錆</p>

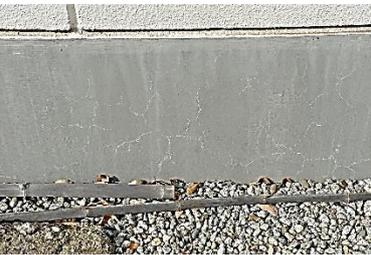
<p>写真-238 基礎の亀甲状ひび割れ</p>

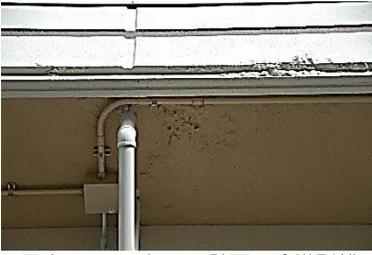
<p>写真-239 軒天・壁面の塗膜剥離</p>

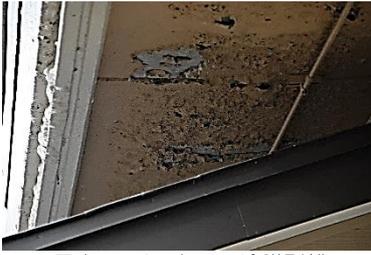
<p>写真-240 軒天の塗膜剥離</p>

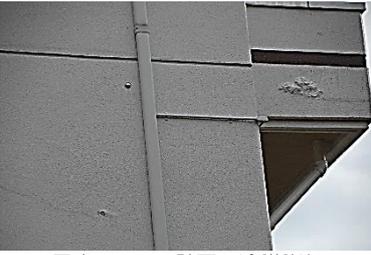
<p>写真-241 壁面の塗膜膨れ</p>

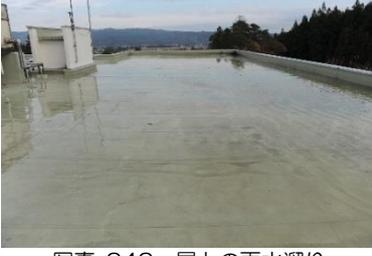
<p>写真-242 屋上の雨水溜り</p>

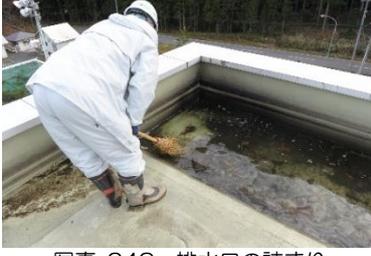
<p>写真-243 排水口の詰まり</p>

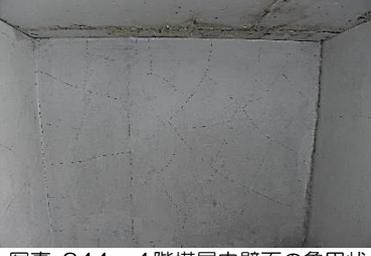
<p>写真-244 4階塔屋内壁面の亀甲状のひび割れ</p>

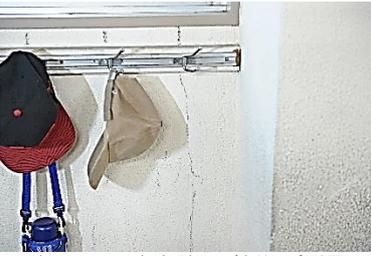
<p>写真-247 室内壁ひび割れ (耐震スリット付近)</p>

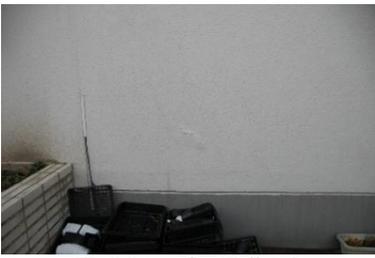
<p>写真-264 壁面塗膜の膨れ</p>

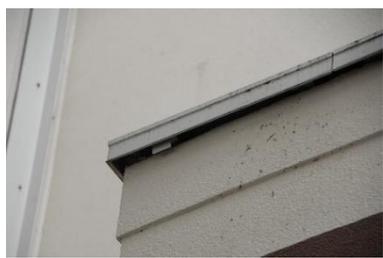
<p>写真-265 屋上笠木外れ</p>

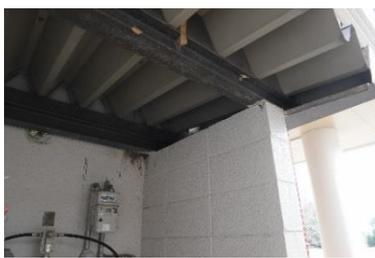
<p>写真-266 LP ガス置場の鳥の巣</p>

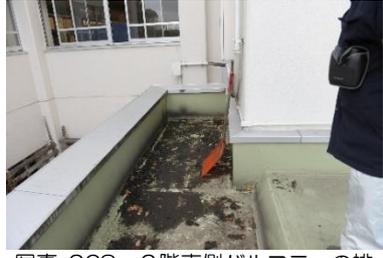
<p>写真-268 2階東側バルコニーの排水不良</p>

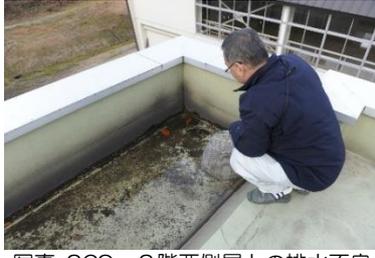
<p>写真-269 2階西側屋上の排水不良</p>

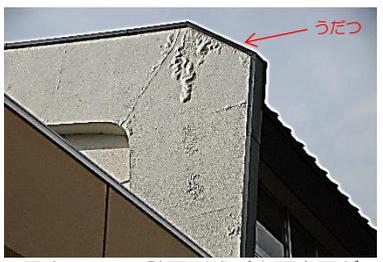
部位	仕様 (該当する項目にチェック)	工事履歴(部位の更新)		劣化状況 (複数回答可)	箇所数	特記事項	評価
		年度	工事内容				
1 屋根 屋上	<input type="checkbox"/> アスファルト保護防水	H24	老朽改修	<input type="checkbox"/> 降雨時に雨漏りがある	2 (表書き)	・社教玄関の屋上にコケあり ・うだつ(妻面を屋根より高く造った部分)に塗膜の膨れ、ひび割れあり(うだつは屋根の立上りとしても扱うべき) ・H24老朽改修済み、その後8年経過 ・改修後10年以内はA評価だが、うだつの損傷があるためB評価	B
	<input type="checkbox"/> アスファルト露出防水			<input type="checkbox"/> 天井等に雨漏り痕がある			
	<input checked="" type="checkbox"/> シート防水、塗膜防水			<input type="checkbox"/> 防水層に膨れ・破れ等がある			
	<input checked="" type="checkbox"/> 勾配屋根(長尺金属板、折板)			<input type="checkbox"/> 屋根葺材に錆・損傷がある			
	<input type="checkbox"/> 勾配屋根(スレート、瓦類)			<input checked="" type="checkbox"/> 笠木・立上り等に損傷がある			
	<input type="checkbox"/> その他の屋根 ( )			<input type="checkbox"/> 樋やルーフトンを目視点検できない			
2 外壁	<input checked="" type="checkbox"/> 塗仕上げ	H24	老朽改修	<input type="checkbox"/> 鉄筋が見えているところがある	1(東面) 数十か所 1(東面)	・東面外壁・窓周辺から暴風雨時に漏水あり ・うだつ(妻面を屋根より高く造った部分)に塗膜の膨れ、ひび割れあり ・基礎に差し掛かるうだつの下部に流水痕あり、内部漏水の疑いあり ・外壁の一部と基礎の換気口周りでひび割れ、東面窓のパッキン外れ、一部壁種の損傷、一部軒天ボード表面のシート剥離あり	C

<p>写真-278 壁面形状 (東西表面がうだつになっている)</p>

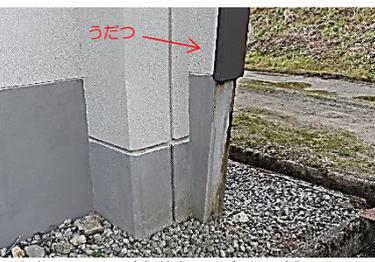
<p>写真-279 基礎とうだつ下部の取り合い</p>

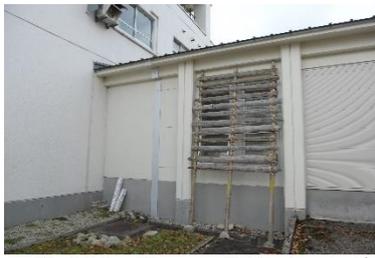
<p>写真-289 東側エキスパンションジョイント部</p>

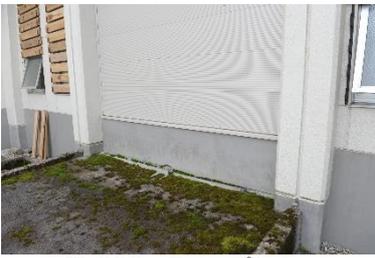
部位	仕様 (該当する項目にチェック)	工事履歴(部位の更新)		劣化状況 (複数回答可)	箇所数	特記事項	評価
		年度	工事内容				
1 屋根 屋上	<input type="checkbox"/> アスファルト保護防水 <input type="checkbox"/> アスファルト露出防水 <input type="checkbox"/> シート防水、塗膜防水 <input checked="" type="checkbox"/> 勾配屋根(長尺金属板、折板) <input type="checkbox"/> 勾配屋根(スレート、瓦類) <input type="checkbox"/> その他の屋根 ( )	H24	老朽改修	<input type="checkbox"/> 降雨時に雨漏りがある <input type="checkbox"/> 天井等に雨漏り痕がある <input type="checkbox"/> 防水層に膨れ・破れ等がある <input type="checkbox"/> 屋根葺材に錆・損傷がある <input type="checkbox"/> 笠木・立上り等に損傷がある <input type="checkbox"/> 樋やルーフトンを目視点検できない <input type="checkbox"/> 既存点検等で指摘がある		H24老朽改修済み、その後8年経過・改修後10年以内はA評価	A
2 外壁	<input checked="" type="checkbox"/> 塗仕上げ <input type="checkbox"/> タイル張り、石張り <input type="checkbox"/> 金属系パネル <input checked="" type="checkbox"/> コンクリート系パネル(ALC等) <input type="checkbox"/> その他の外壁 ( ) <input checked="" type="checkbox"/> アルミ製サッシ <input type="checkbox"/> 鋼製サッシ <input type="checkbox"/> 断熱サッシ、省エネガラス			<input type="checkbox"/> 鉄筋が見えているところがある <input type="checkbox"/> 外壁から漏水がある <input type="checkbox"/> 塗装の剥がれ <input type="checkbox"/> タイルや石が剥がれている <input checked="" type="checkbox"/> 大きな亀裂がある <input type="checkbox"/> 窓・ドアの廻りで漏水がある <input type="checkbox"/> 窓・ドアに錆・腐食・変形がある <input type="checkbox"/> 外部手すり等の錆・腐朽 <input type="checkbox"/> 既存点検等で指摘がある	1	基礎、スロープ周りにコケの繁茂あり・基礎の一部にひび割れあり・H24老朽改修で塗仕上げ等改修済み、その後8年経過・改修後10年以内はA評価だが、基礎にひび割れがあるためB評価	B

<p>写真-290 スロープ部のコケ</p>

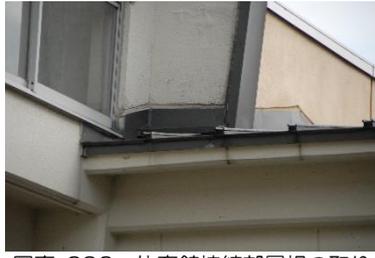
<p>写真-292 体育館接続部屋根の取り合い</p>

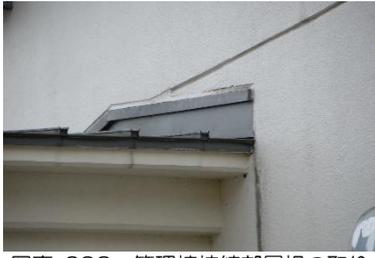
<p>写真-293 管理棟接続部屋根の取り合い</p>

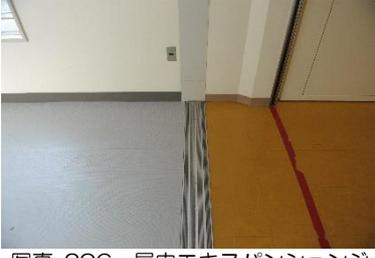
<p>写真-296 屋内エキスパンションジョイント部</p>

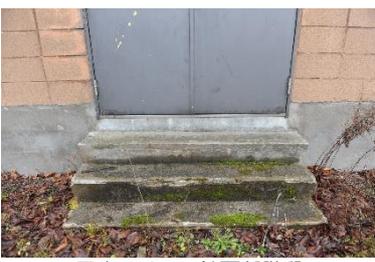
<p>写真-302 鉄扉部階段</p>

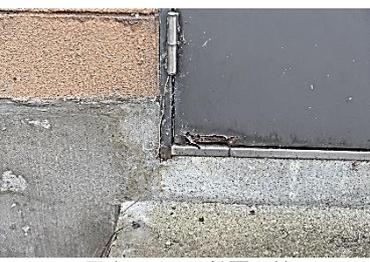
部位	仕様 (該当する項目にチェック)	工事履歴(部位の更新)		劣化状況 (複数回答可)	箇所数	特記事項	評価
		年度	工事内容				
1 屋根 屋上	<input type="checkbox"/> アスファルト保護防水 <input type="checkbox"/> アスファルト露出防水 <input type="checkbox"/> シート防水、塗膜防水 <input checked="" type="checkbox"/> 勾配屋根(長尺金属板、折板) <input type="checkbox"/> 勾配屋根(スレート、瓦類) <input type="checkbox"/> その他の屋根 ( )			<input type="checkbox"/> 降雨時に雨漏りがある <input type="checkbox"/> 天井等に雨漏り痕がある <input type="checkbox"/> 防水層に膨れ・破れ等がある <input checked="" type="checkbox"/> 屋根葺材に錆・損傷がある <input type="checkbox"/> 笠木・立上り等に損傷がある <input type="checkbox"/> 樋やルーフトンを目視点検できない <input type="checkbox"/> 既存点検等で指摘がある	全体	・屋根全体に錆あり、積雪で屋根変形あり、折板屋根のため落葉・枝等の蓄積あり ・築38年経過 ・改修履歴なし	C
2 外壁	<input checked="" type="checkbox"/> 塗仕上げ <input type="checkbox"/> タイル張り、石張り <input type="checkbox"/> 金属系パネル <input type="checkbox"/> コンクリート系パネル(ALC等) <input checked="" type="checkbox"/> その他の外壁 (コンクリートブロック) <input checked="" type="checkbox"/> アルミ製サッシ <input checked="" type="checkbox"/> 鋼製サッシ (鉄扉) <input type="checkbox"/> 断熱サッシ、省エネガラス			<input type="checkbox"/> 鉄筋が見えているところがある <input type="checkbox"/> 外壁から漏水がある <input checked="" type="checkbox"/> 塗装の剥がれ <input type="checkbox"/> タイルや石が剥がれている <input checked="" type="checkbox"/> 大きな亀裂がある <input type="checkbox"/> 窓・ドアの廻りで漏水がある <input checked="" type="checkbox"/> 窓・ドアに錆・腐食・変形がある <input type="checkbox"/> 外部手すり等の錆・腐朽 <input type="checkbox"/> 既存点検等で指摘がある	全体的 全体的 複数	・全体的に老朽化が目立ち、塗膜剥離、汚れ、基礎のひび割れ・錆汁あり ・鉄扉の下部に錆による腐食有り、現時点で開閉に支障はなし ・築38年経過 ・改修履歴なし	C

<p>写真-303 鉄扉の錆</p>
